# 道路標示等の設置効果に関する 調査研究報告書

平成13年3月

社団法人 全国道路標識・標示業協会

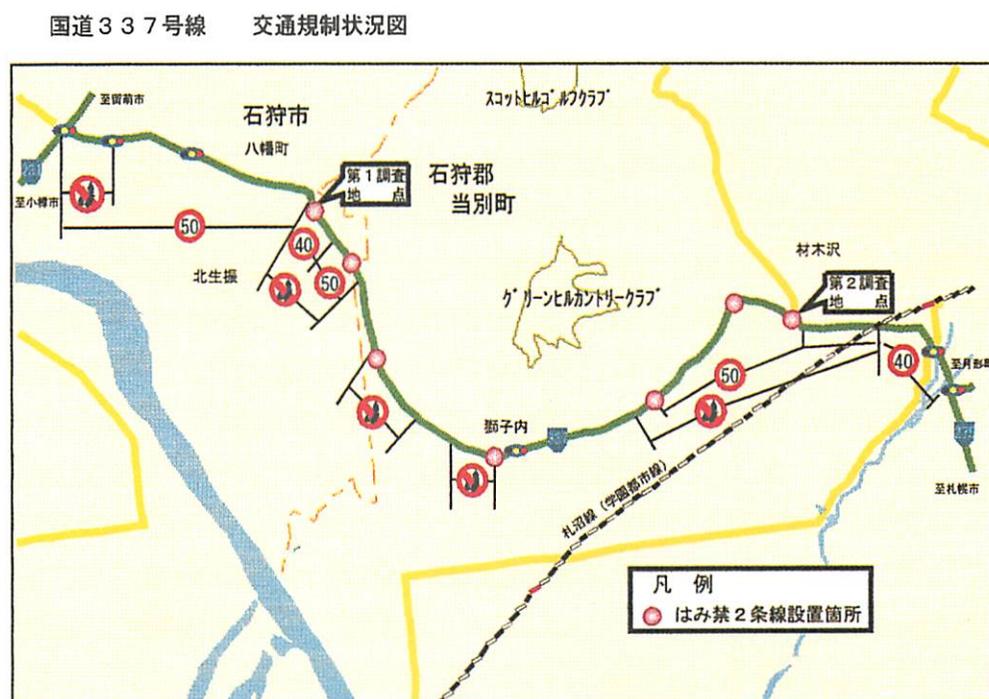
図2. 1 対策実施区間の概況図

一般国道337号の石狩市八幡4丁目（一般国道231号交点）から石狩郡当別町栄50番地（一般国道275号交点）までの16,250m間の7箇所のカーブに二条線を設置するとともに、そのうち3箇所のカーブには収納式車線分離鋸（以下「分離鋸」という。）を設置した。それぞれのカーブについて対策実施前後の効果を確認するため、車両の走行速度や走行軌跡等を調査したが、それぞれ若干の相違があったものの、ほぼ同様の傾向を示していたところから、本研究では

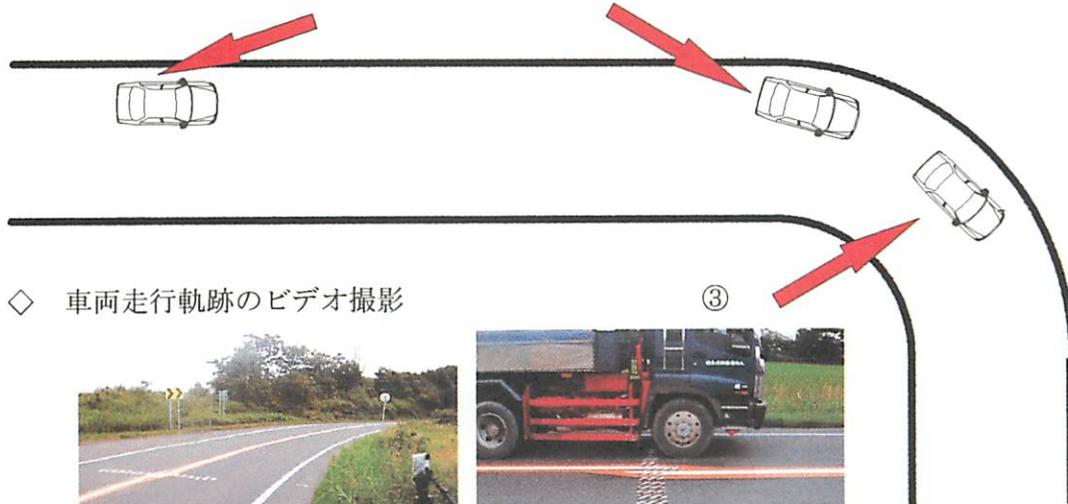
図2.2 走行速度の測定及び車両走行軌跡のビデオ撮影状況

- ① スピードガンによる直線道路での走行速度を測定
- ② スピードガンによるカーブ直近部分での走行速度を測定
- ③ カーブ頂点での車両走行軌跡をビデオ撮影

トアスポーツマシーン社製 PSK-DSP仕様

有効通達距離～1,000m、測定可能速度～50~320km/h、測定誤差～±1km/h

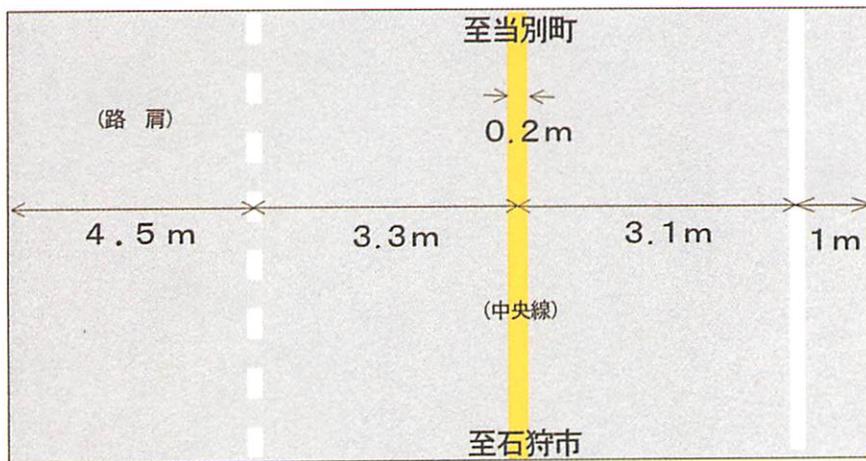
図 2. 3 二条線施工前

図 2. 3 の左側路肩は除雪の堆積スペースとして 4.5 m 確保されており、農家の取付け道路があるため、車道外側線は破線 (ドット線) である。

はみ禁標示は、ワイド型の 20cm 幅である。

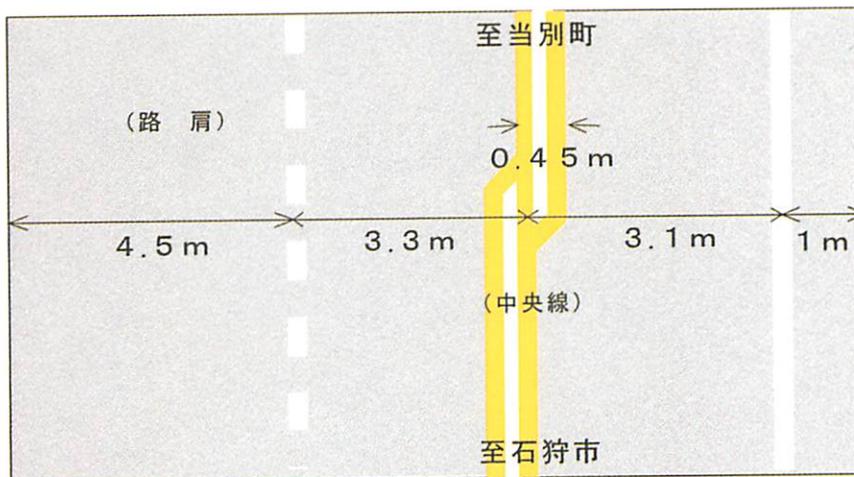
図 2. 4 二条線施工後

二条線の施工は、カーブの始端からカーブの終端まで、車道外側線をはみ禁標示 (15cm 幅) が挟み、45cm 幅である。

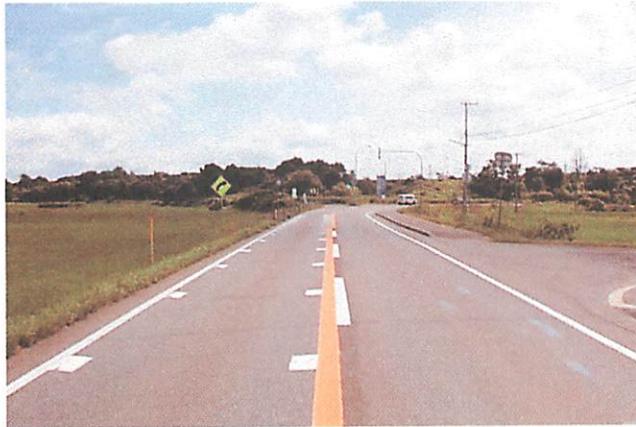
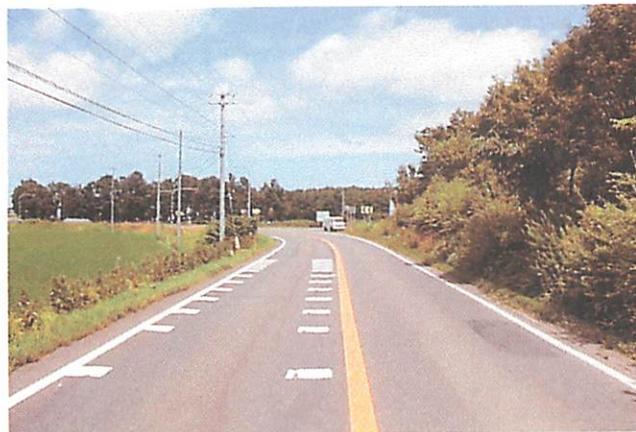
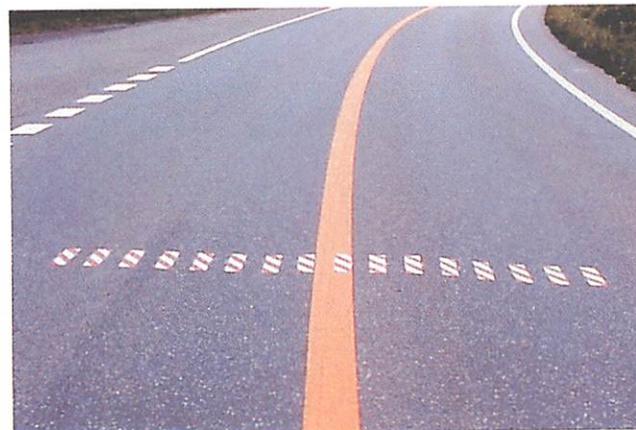
写真2. 1以下は、二条線を施工する前のカーブ手前からの現場写真である。

なお、カーブ手前の白色の楕型標示は減速マークであり、マークの間隔、標示の長さを徐々に変化させることにより、カーブでの減速とはみ出し防止を狙いとしたものである。

(注) 写真中に見られる横方向のゼブラ標示は、車両の走行位置を読み取るために設置した座標である。

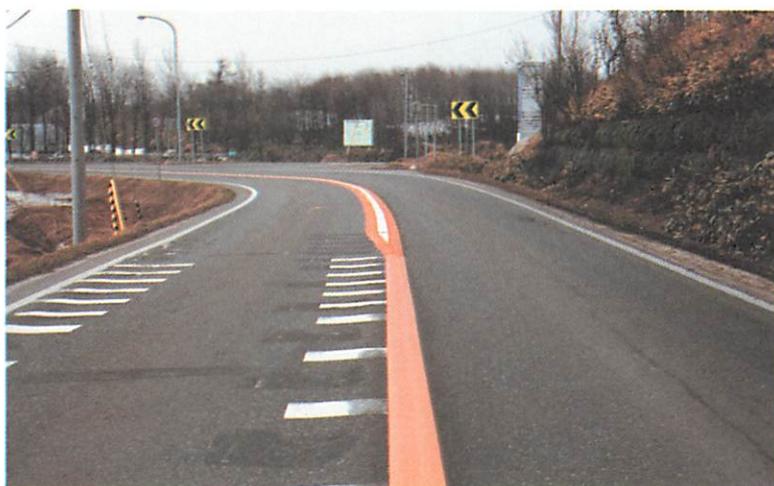
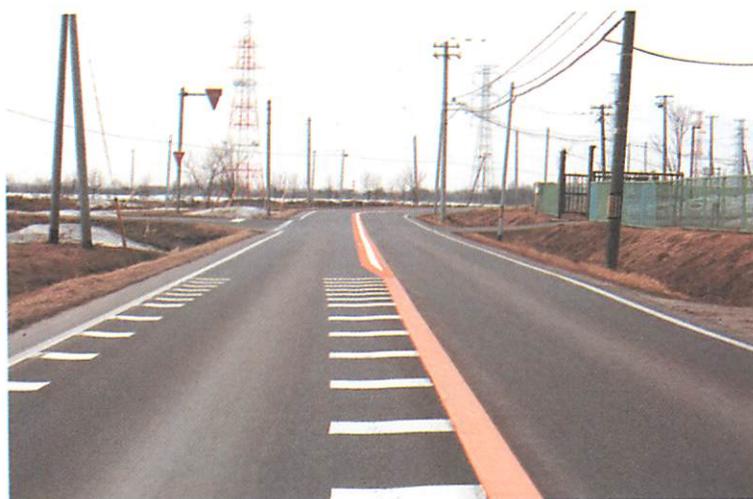
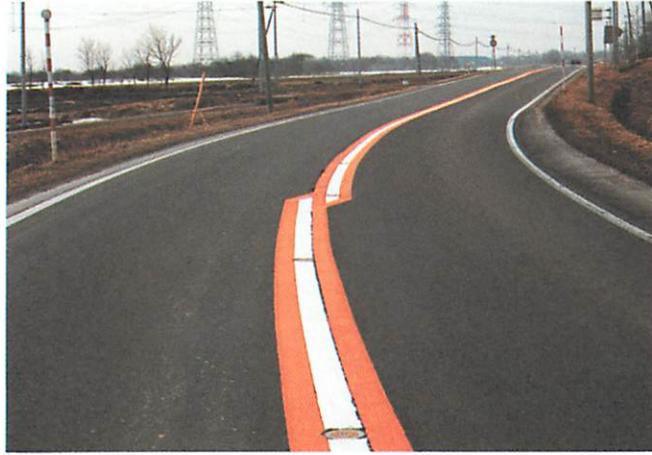
写真2.4、写真2.5及び写真2.6は、二条線施工後の現場写真である。増設する白線及び黄線は、カーブ中心位置を境としてカーブ進入側の左側に増設した。

なお、櫛型の路面標示は視認性を高めるための減速マークで、その長さは1m均一である。

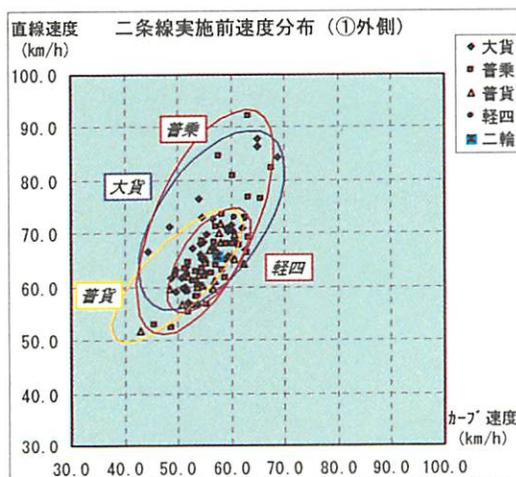
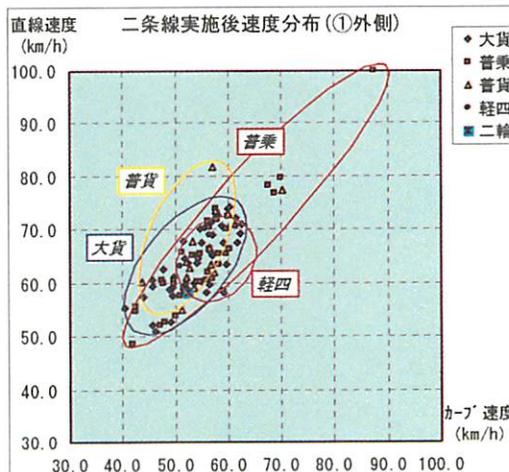
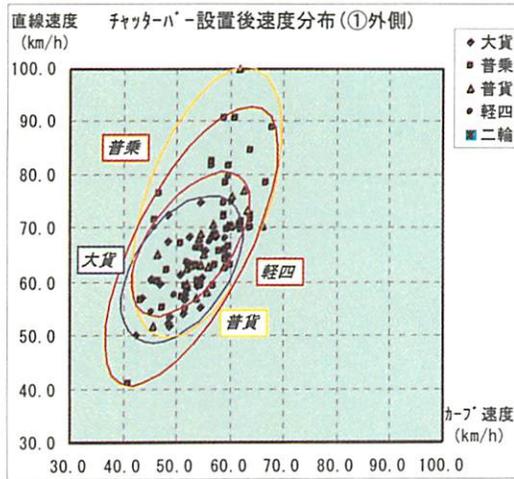
全体の平均値で見ると、直線からカーブに移行した段階で概ね 10 K 減速して  
 いる。

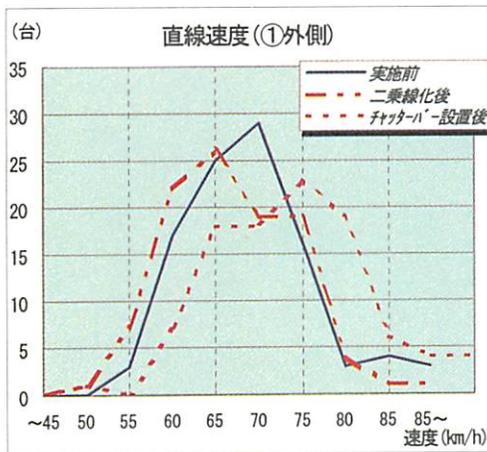
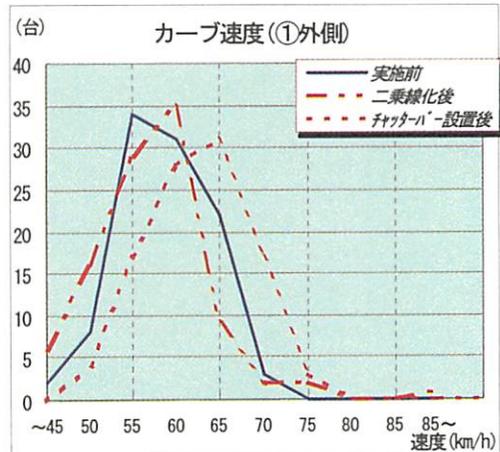
速度差は二乗線施工後よりも、むしろ分離鉋施工後の方が大きく、二乗線施工後、9.7 Kであったものが、分離鉋施工後は 11.5 K となっている。

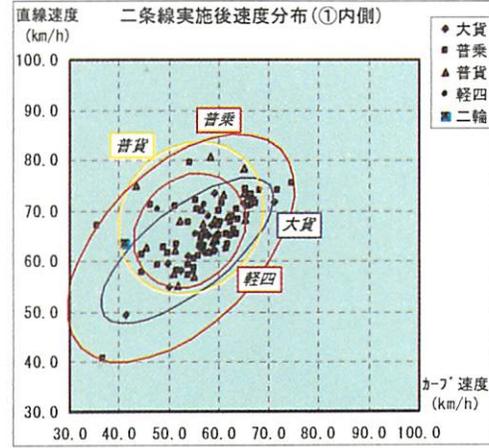
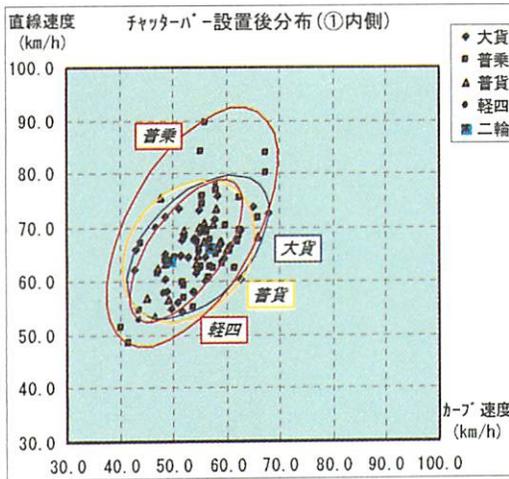
全体の平均値で比較すると、直線からカーブに移行する段階で走行速度は、概ね10 K減速している。

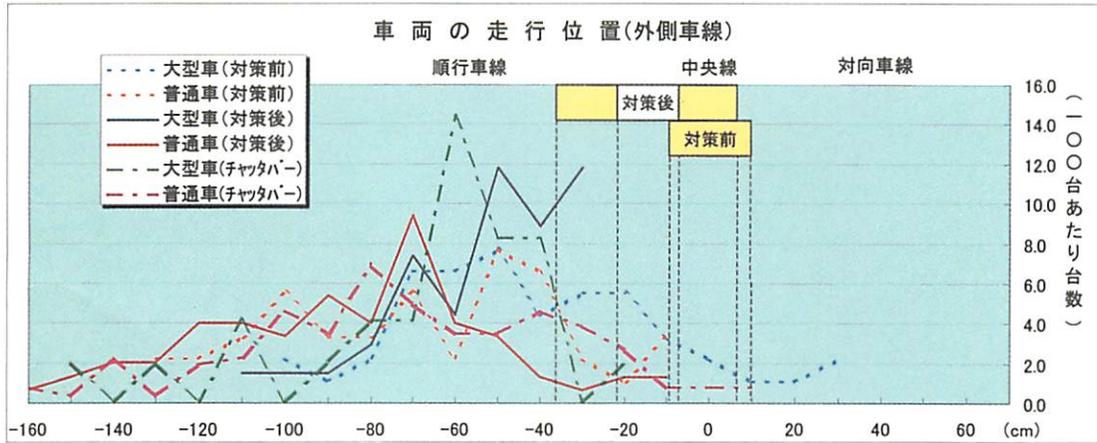
図 2. 17 車両の走行位置 (外側車線)

走行位置の座標は、施工前のはみ禁ラインのセンターを基点とし、右タイヤの通過位置を示す。

全体として外側車線（右カーブ）はセンター寄りを、内側車線（左カーブ）は路側寄りを走行している。

外側車線では二条線施工後、車両がセンターラインから離れて走行するようになっているのに対し、内側車線でははっきりとした影響は現れなかった。

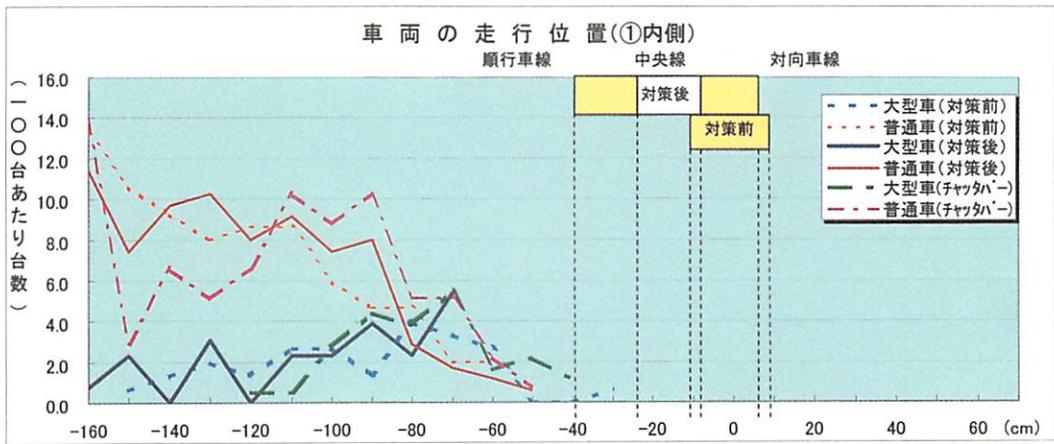
図 2. 18 車両の走行位置 (内側車線)

内側車線（左カーブ）での走行位置の分布は、大型車に比べて普通車の方が極端に路側に集中している。

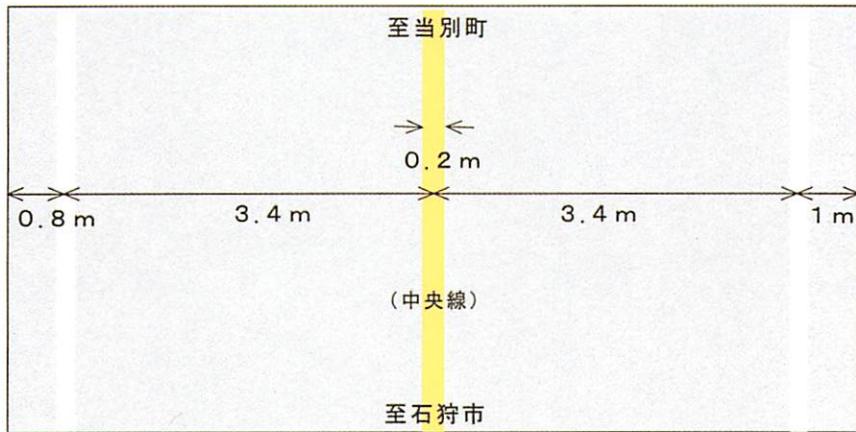
図 2. 19 二条線施工前

図 2. 18 の施工前のはみ禁標示は、幅 20cm のワイド型標示である。  
両側に歩道が設置されている。

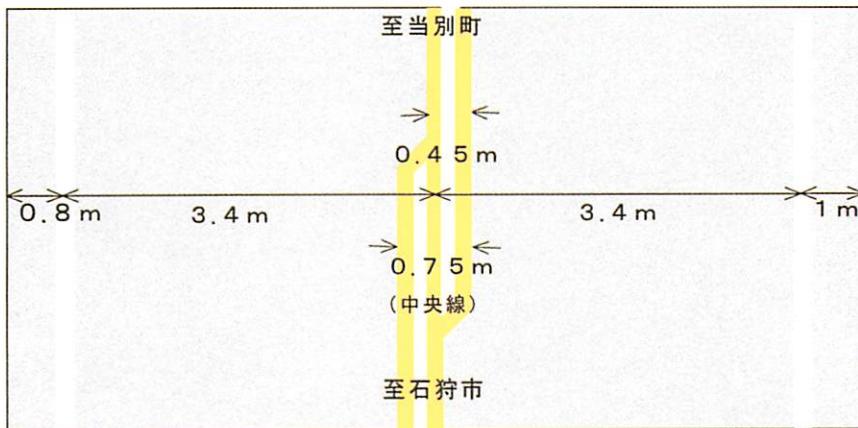
図 2. 20 二条線施工後

図 2. 19 の施行後のはみ禁標示は、カーブの中央部（約 30m）のを二条線を重複させ、幅 75cm にしている。

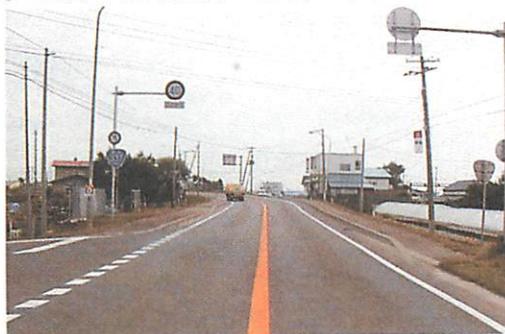
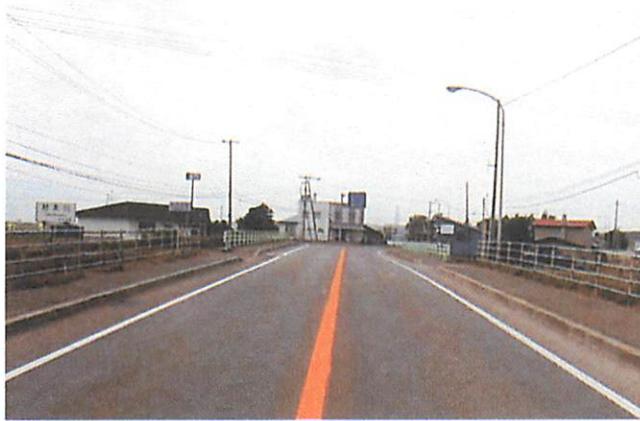
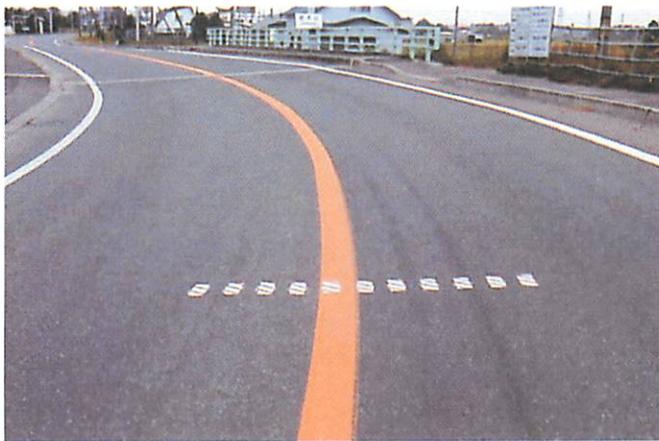
写真 2. 7、写真 2. 8 及び写真 2. 9 は、二条線施工前のカーブ手前から見た現場写真である。左側車道外側線の破線は、交差点部分のドット線である。

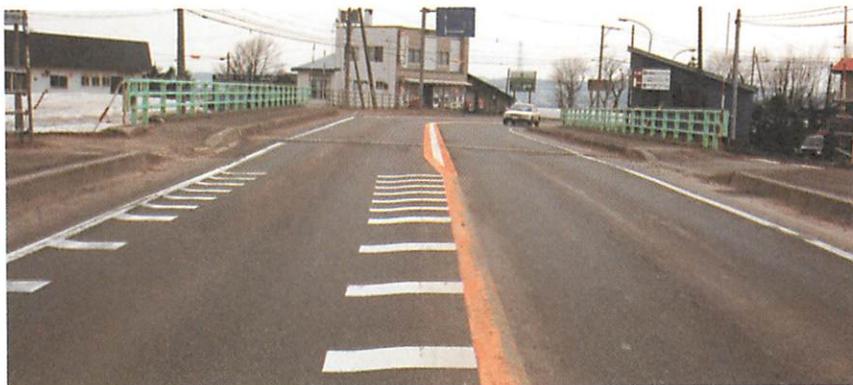
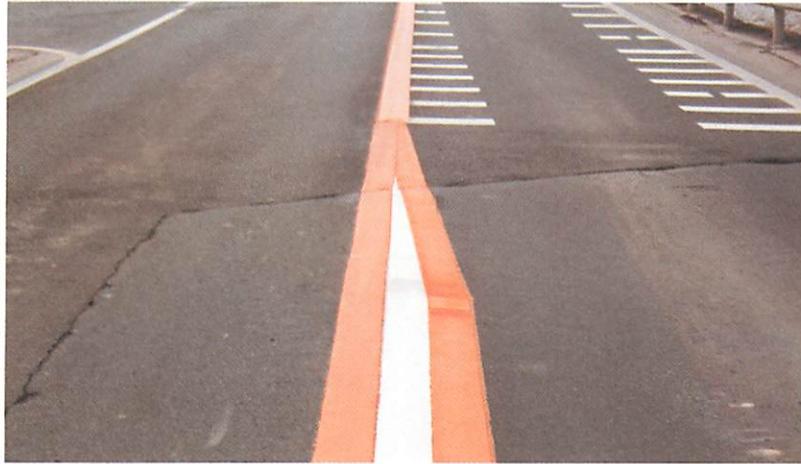
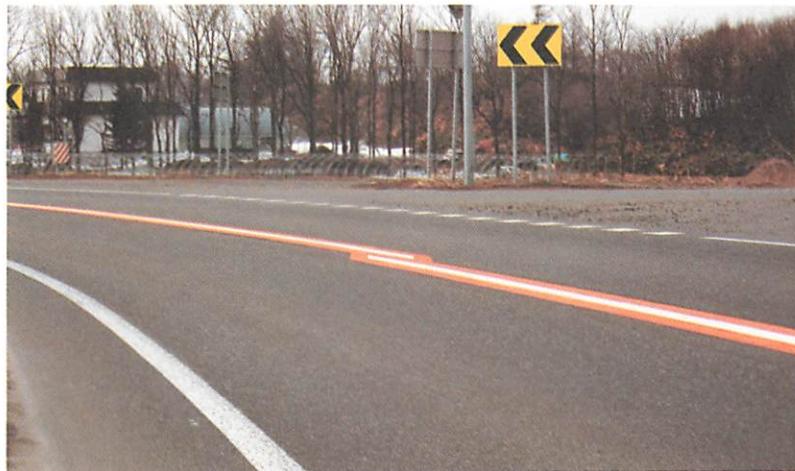
写真2. 10、写真2. 11及び写真2. 12は、二条線施工後の現場写真である。

増設する白線及び黄線は、カーブ中心位置を境としてカーブ進入口の左側に増設した。なお、櫛型の路面標示は、視認性を高めるための減速マークで、その長さはそれぞれ1mである。

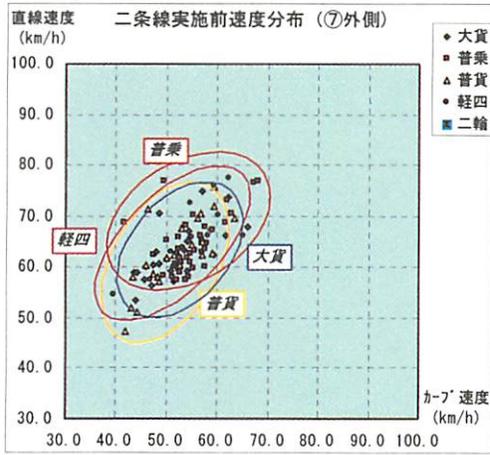
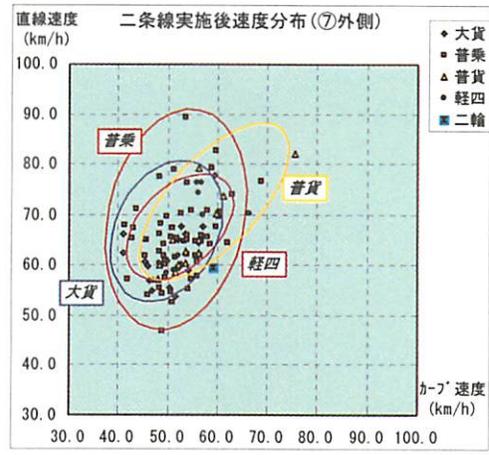
全体の走行速度の平均値では、直線からカーブに移行する段階でいずれも 10 K前後減速している。

平均速度自体は、二条線施工後の方が全体的に速度は高くなっている。

速度分布図でみると二条線施工後の方が、低速走行車両が減少しており、平均値を上げる結果となっている。

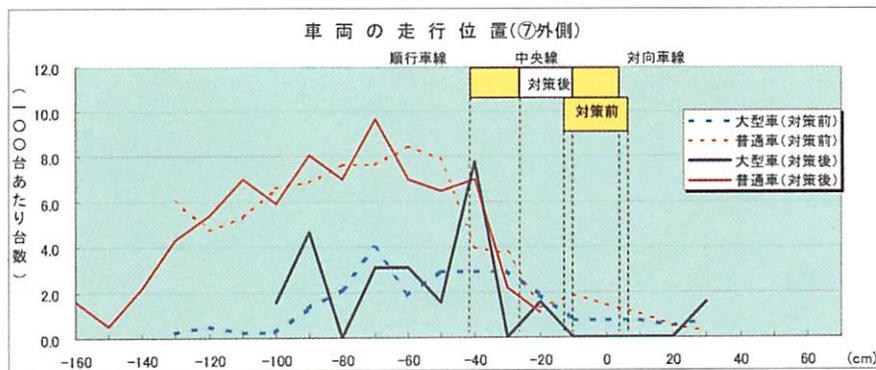
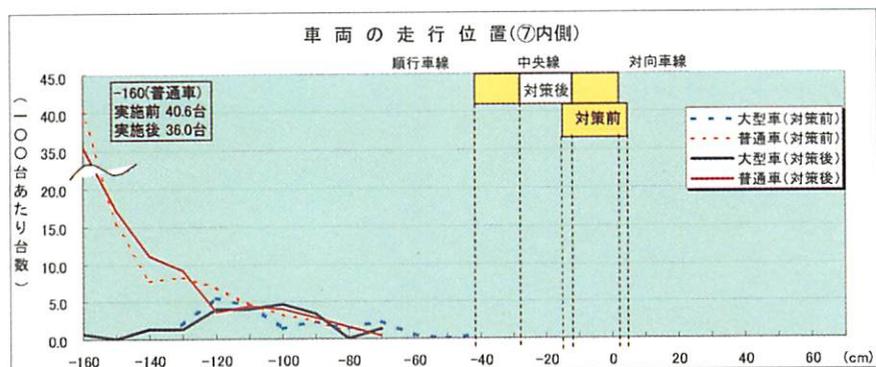
車両の走行位置の分布は、外側車線（右カーブ）はセンターライン寄りを、内側車線（左カーブ）は路側寄りを走行している。

内側車線の走行位置を車種別に比較してみると、大型車、普通車とも路側に寄っており、第一調査地点で観測されたような車種による分布の違いは見られなかった。

表2. 8は、車線別の平均走行位置を示したもので、数値はセンターラインの中心を0（ゼロ）とし、マイナスの大きいほど進行方向に向かって左側に寄って走行していることを示したものである。二条線施工前後の走行位置の変化は、外側車線では施工後にセンターラインから離れて走行しているのに対し、内側車線では大きな変化が見られない。

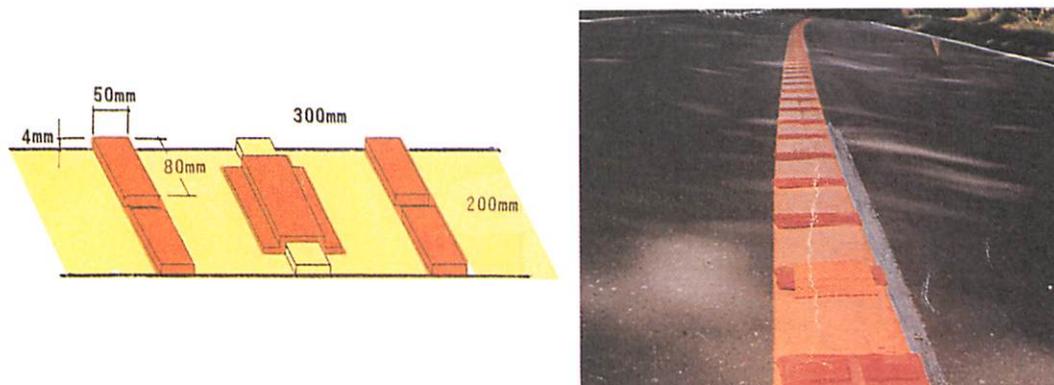
図2.33 高輝度標示材

一般国道274号、夕張郡由仁町字東三川のはみ禁区間1,100mのほぼ中央部の曲線半径100mのカーブを対象に、15cm幅のはみ禁標示を高輝度標示(20cm幅)とし、車道外側線(15cm幅)も高輝度とする対策を併せて実施し、カーブの前後に光電管式速度測定装置を設置して単独走行車両の中から無作為に抽出し、対策実施前後における速度を測定した。

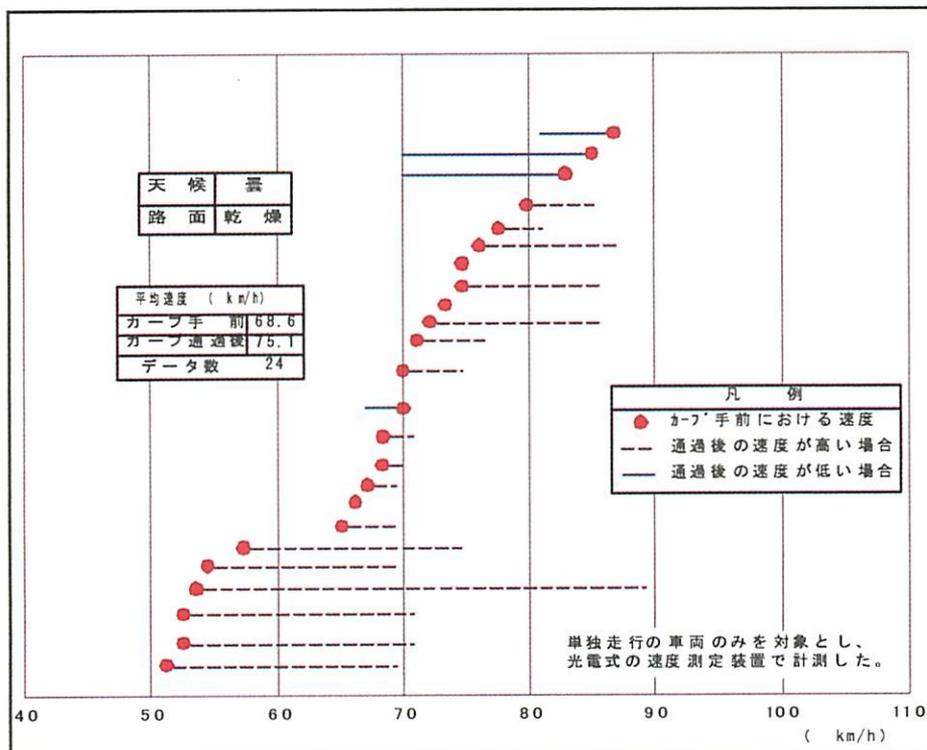
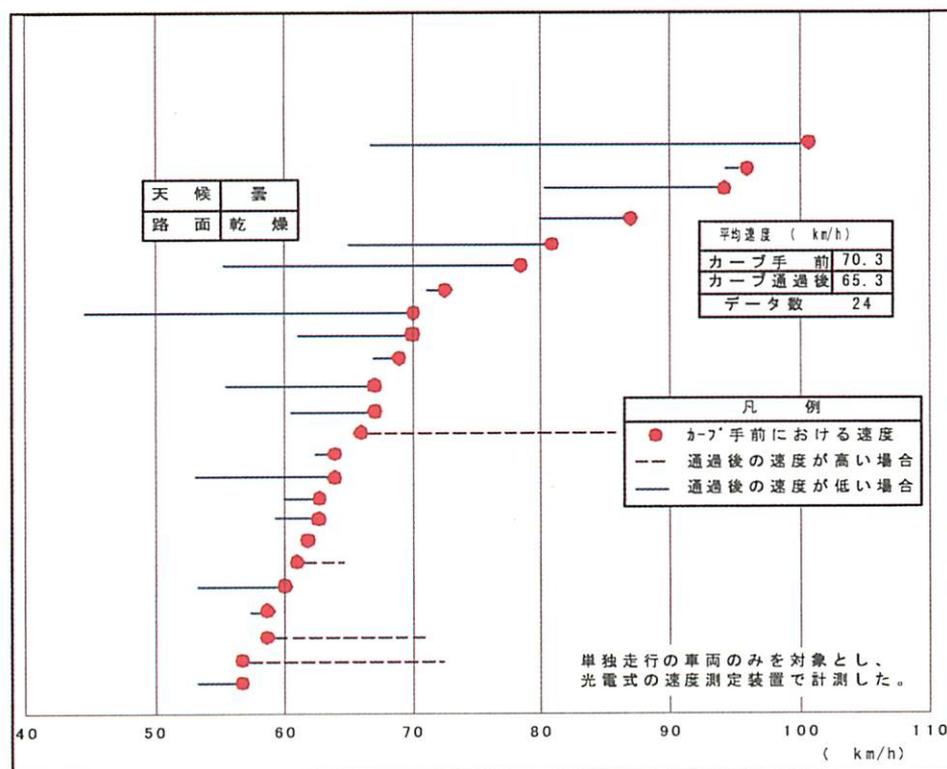
カーブ手前の平均速度は、対策実施前の 68.6 K から 70.6 K へと速度の上昇が見られたが、カーブ通過後は対策実施前の 70.3 K から 65.3 K と速度が減少している。また、対策実施前は、80 K を超える速度で走行した車両のみが、カーブ通過後速度は減少していたが、対策実施後はすべての速度範囲で減少傾向が見られる。

カーブのはみ禁高輝度標示と車道外側線の高輝度を組合せて実施することによる速度抑制効果が顕著に現れているが、走行車線の両側から圧迫感を与えることが出来るためと推定される。また、はみ禁標示だけでなく車道外側線上を走行すると突起部の振動が運転者に伝わることによる注意喚起の影響も大きいものと思われる。

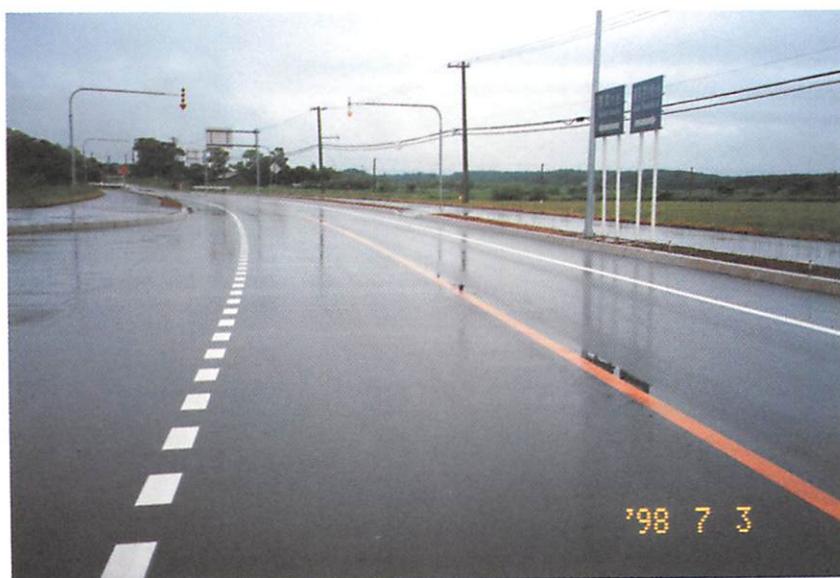
写真2. 13 カーブにおけるドット線の設置状況

なお、幹線道路における交差点の存在を明確にし、従道路から幹線道路の交差点に進入する車両の安全確認等を徹底する効果の大きい交差点内の「ドット線」(白色溶着・幅30cm×長さ50cm)は、郊外部カーブの取付け道路にも整備されるようになり、視線誘導と減速効果に大きく寄与している。

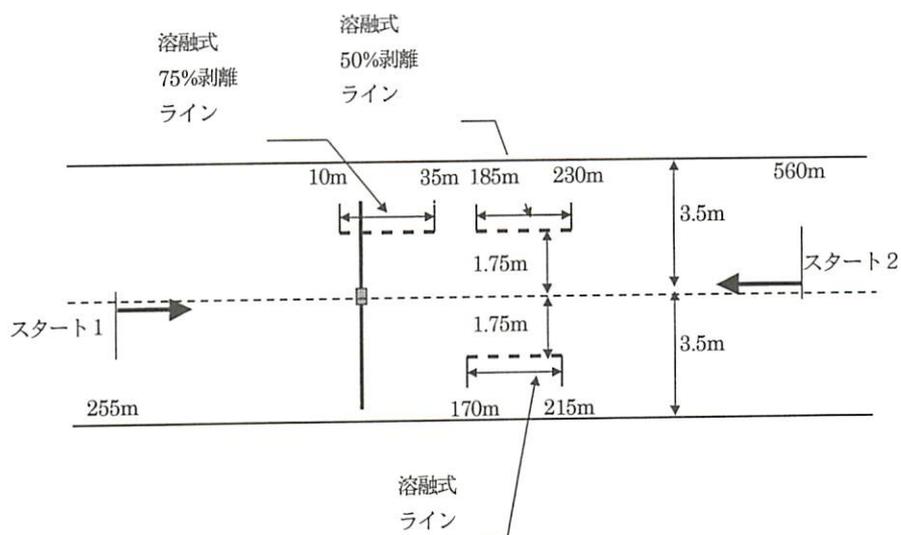
図 3. 1 テストコースの外観と 3 種類の区画線

測定路面は、乾燥と湿潤とし、湿潤路面は、乾燥路面に散水することから再現した。図3. 1は、テストコースにおける区画線の配置図であり、各々の区画線の延長は45m(5m間隔)である。

被験者は図3.1に示す2つのスタート地点からランダムに決められた地点まで実験車を運転し、自分の体がスタートラインと一致する地点で停車する。

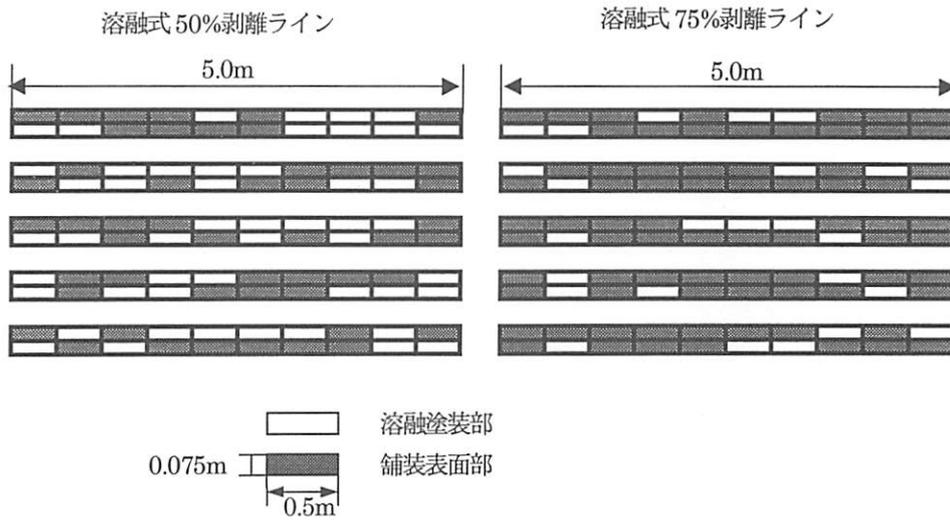
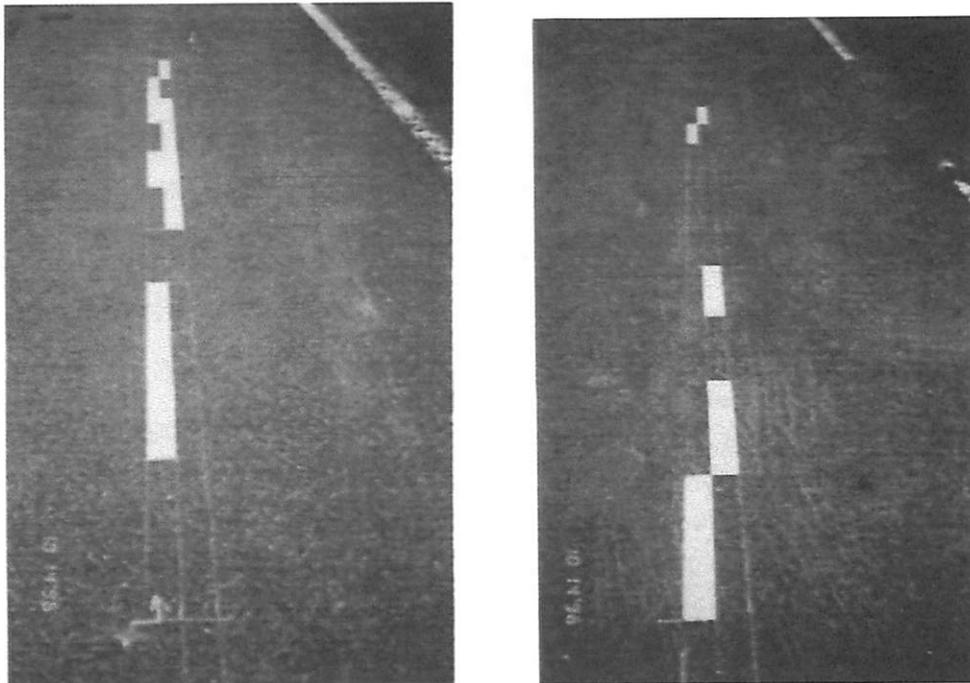
- 溶融式ライン：一般的に供用されている区画線であり、セラミックスを用いて測定した反射輝度は、およそ500mcd/m<sup>2</sup>/lxであった。
- 溶融式50%剥離ライン：図2. 2と図2. 3に示すように溶融式ラインを20等分した50cm×7.5cm(5m区画線の5%の面積)の50%をマスキングすることで剥離を再現した。

- 溶融式 75%剥離ライン：上記と同様に 75%をマスキングすることで剥離を再現した。

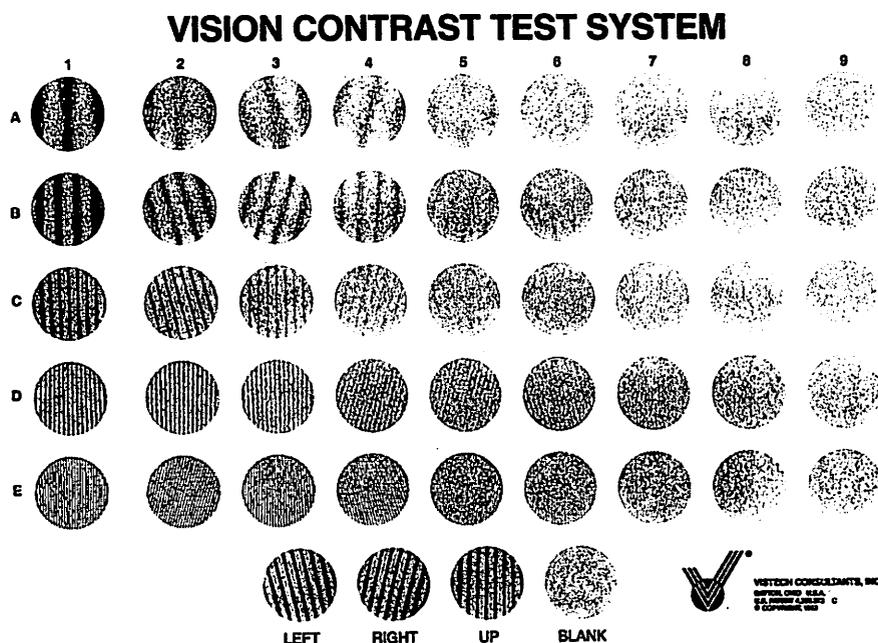
図3.3 コントラストチャート（Vistec:VCTS 6500）

図3.3は、コントラストチャートである。被験者は3m離れた地点からチャートに示された指標の縞の方向を答える。

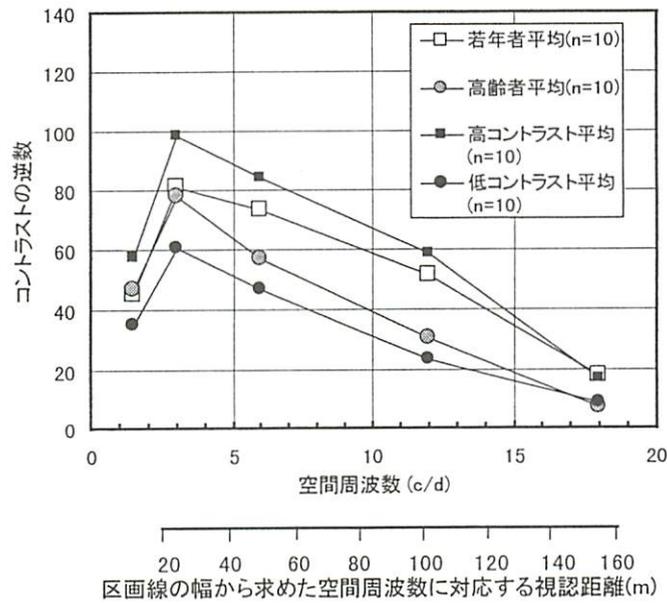
図3. 5 高齢者と若年者の空間周波数別コントラスト感度

図 3. 5 は、横軸を空間周波数、縦軸をコントラスト感度とし、高齢者と若年者の平均値を示した結果である。低い周波数においては、高齢者と若年者との差は小さく 3(c/d) のときは、コントラスト逆数は両者ともおよそ 80 であった。

高い周波数において高齢者は、若年者よりかなり低くなっていた。例えば、12(c/d) のとき若年者のコントラスト逆数 55 に対して、高齢者は 32 であった。また、図 3. 5 の下に示す横軸は、空間周波数を区画線の視認位置（視認距離）に換算した数値である。60m より遠方で高齢者と若年者のコントラスト感度の違いは大きい、20m から 40m 付近におけるコントラスト感度について両者の差は小さかった。

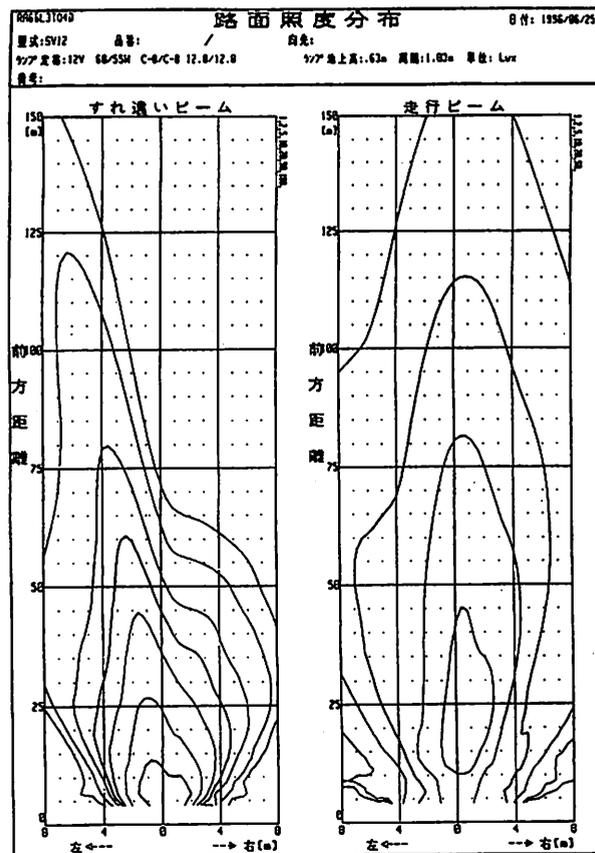
図3.6 実験車の前照灯により照射された路面照度分布（資料提供：(株)小糸製作所）

図3.6は、走行ビーム時の路面照度分布である。図中の波線は、観測した区画線の位置を示している。

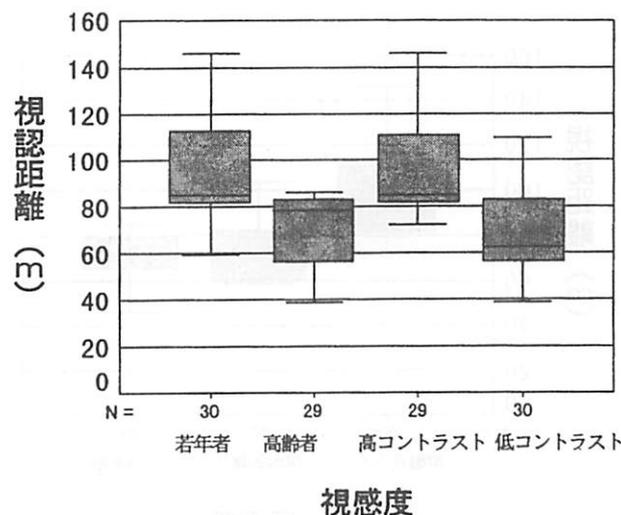
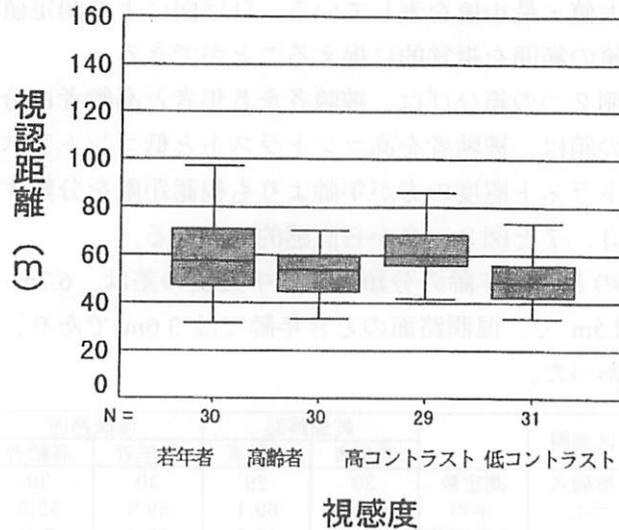
図3.7と図3.8は、乾燥路面・湿潤路面別の箱ひげ図である。

区画線は溶解式ラインで、3回の繰返し測定がすべて含まれている。すべての場合で測定回数（N）が30とならないのは、測定装置の誤動作あるいは被験者の押し忘れによるものである。箱ひげ図とは、箱内の横線が中央値を表し、中央値から大小それぞれ全体の25%のデータが「箱」の部分となっており、箱の上端、下端は四分位点になる。また、箱の上下に伸びている線は「ひげ」であり、

図中の左側2つの箱ひげは、被験者を若年者と高齢者に分類した場合である。

右側2つの箱は、被験者を高コントラストと低コントラストに分類した場合であり、コントラスト感度の方が年齢よりも視認距離を分類する感度が優れていることが、図3.7と図3.8から直感的に分かる。

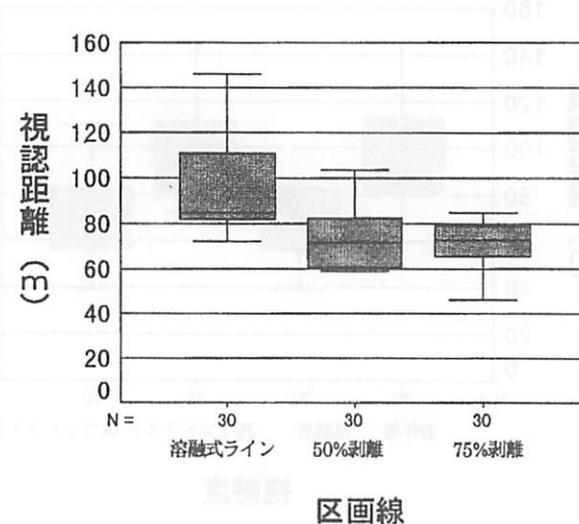
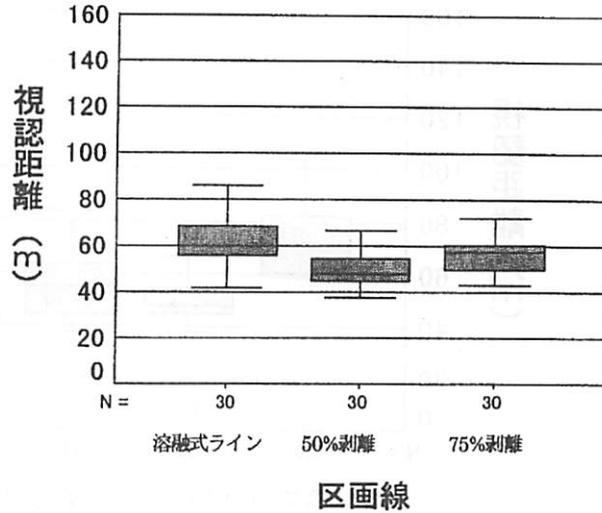
図3. 9 (乾燥路面) と図3. 10 (湿潤路面) は、高コントラスト感度グループによる区画線の面積と視認距離の関係を示した結果である。乾燥路面において区画線の剥離がないとき視認距離の中央値は 84.5m、50%剥離のとき 71.4m、75%のとき 73.2m となった。一方、湿潤路面において剥離がないとき視認距離の中央値は 60.1m、50%剥離のとき 47.8m、75%剥離のとき 56.1m となった。剥離することにより視認距離は、剥離がないときに比べて約 15%短くなっていた。また、50%剥離と 75%剥離では、75%剥離の視認距離が長くなっていた。この理由は、区画線の幅が両者とも 7.5cm の場合が多く、面積というより視野角 (大きさ) がほぼ同じになっていたためと考えられる。

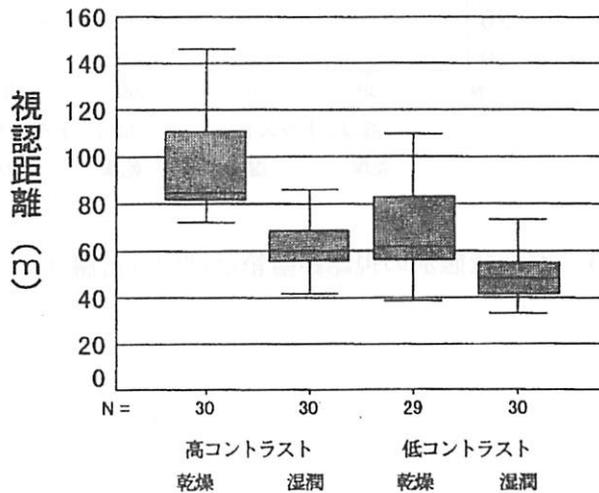
図3. 11 路面状態別の視認距離箱ひげ図（溶解式ライン）

図3. 11は、溶解式ラインにおける路面別及びコントラスト感度別による視認距離の箱ひげ図である。路面が湿潤になることで、高コントラスト感度グループにおいて中央値が24.7m短くなった。一方、低コントラストグループで13.7m短くなった。高コントラスト感度グループの湿潤路面と低コントラストグループの乾燥路面がほぼ同じような視認距離分布となった。

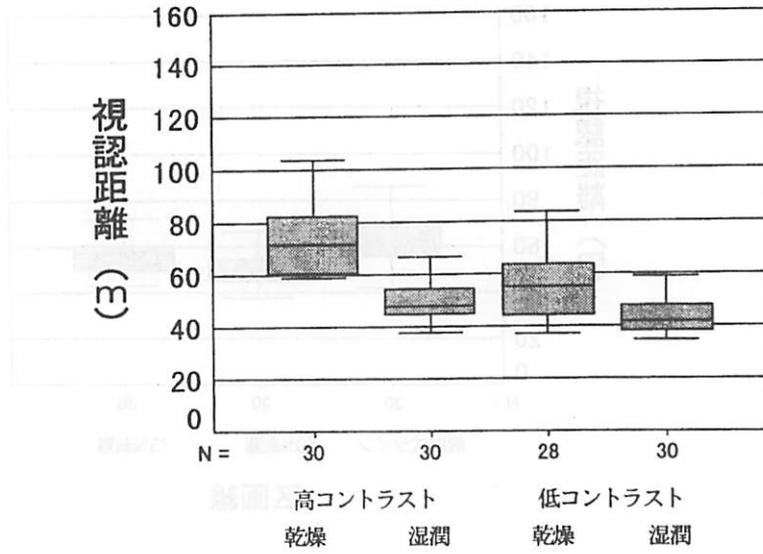
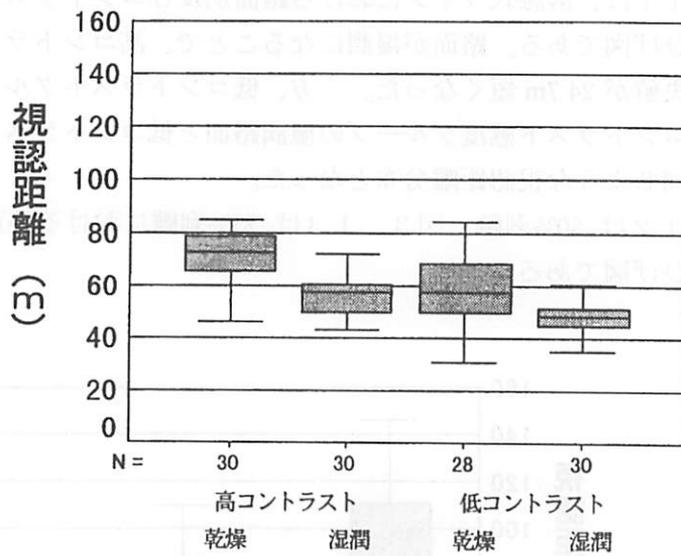
図3. 12は 50%剥離、図3. 13は 75%剥離における路面別コントラスト感度別の箱ひげ図である。

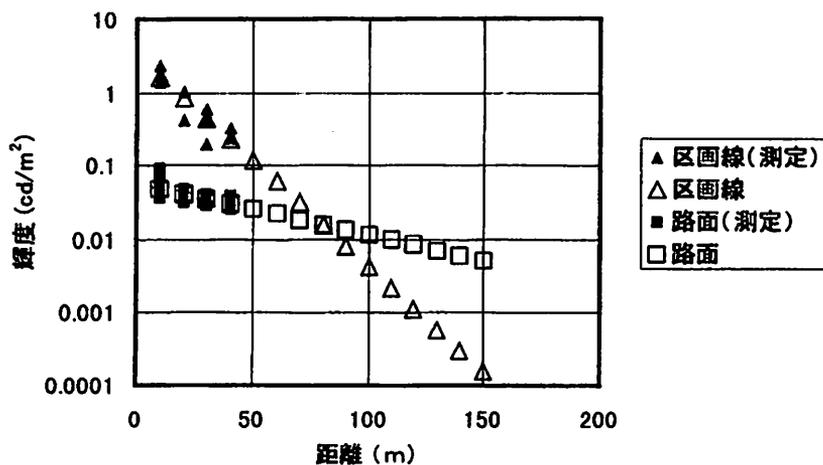
図3. 15 湿潤路面における区画線輝度と路面輝度

図3. 15は、湿潤路面における区画線輝度と路面輝度の関係である。

80m付近で路面輝度が区画線輝度より高くなり、その先では、区画線輝度が路面輝度より低くなるというより、区画線と路面の輝度が同じとなっていたと考えられ、区画線を発見することはできないであろう。

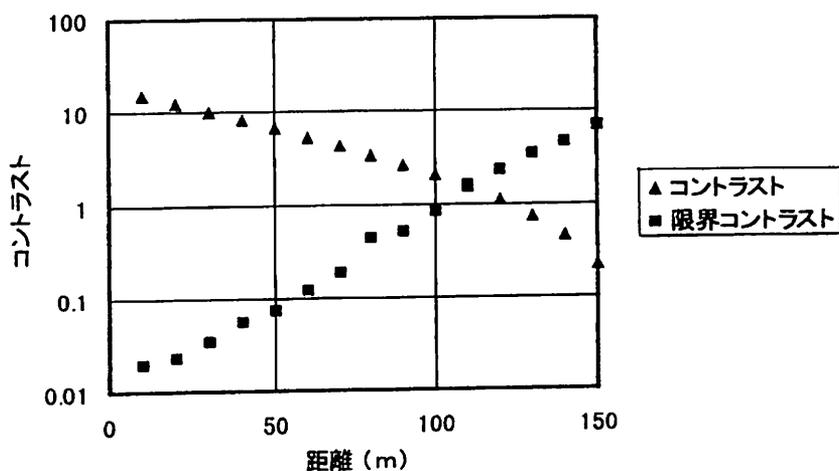
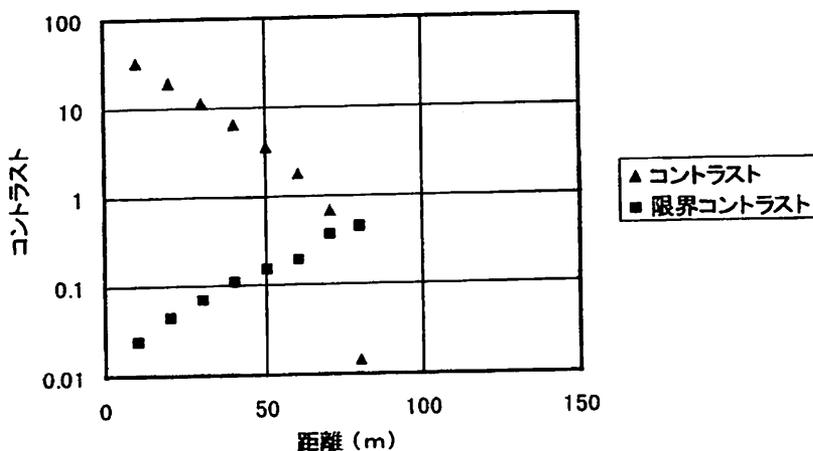
図3. 16から、乾燥路面のとき限界コントラストと交わる距離は約 110m となった。また、図2. 17から、湿潤路面のとき限界コントラストと交わる距離は 80m であり、交差した距離より遠い区画線は、発見することが難しくなる。

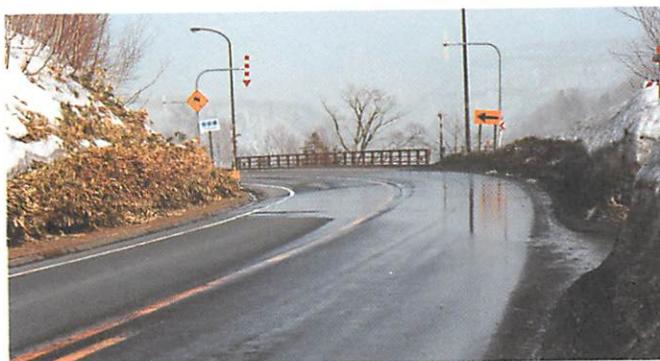
写真4. 1 融雪による路面冠水の状況（平成13年4月10日撮影）

融雪時期になると路側に堆積した雪が溶けて路面上に流入し、降雨時と同様の現象を醸し出すが、写真4. 1は、一般国道276号 千歳市美笛の美笛トンネル付近の融雪による路面冠水の状況である。

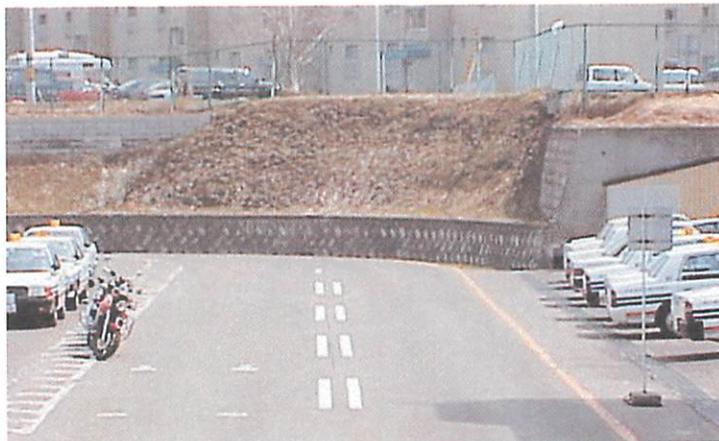
図4. 3 実験場所の外観図

視認性の実験は、一般道路の既設の溶融式はみ禁標示上に調査対象製品を貼り付ける方法と、自動車教習所練習コース内に溶融式白線（破線）を標示し、これと平行して調査対象製品を貼り付け、夜間の降雨等の条件下における視認性を確認した。

実験は、標示から 30 m の位置に、前照灯をすれ違いビームにした普通乗用車を止め、車内の運転者の目線から写真撮影を行った。

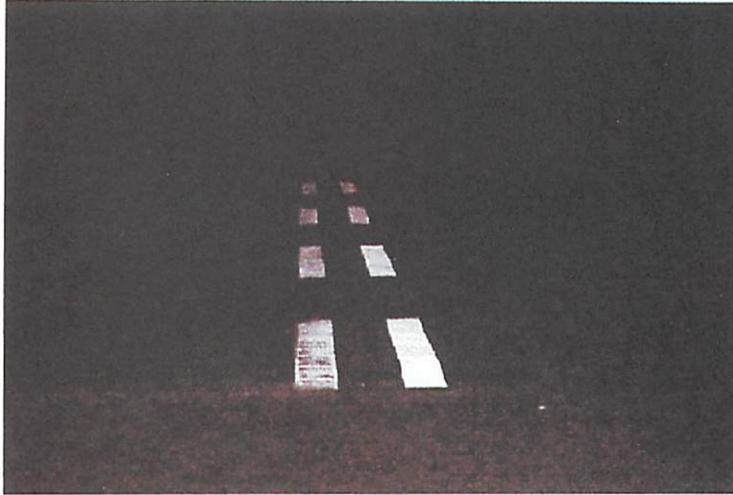
写真4.7 乾燥時の比較

貼り付け式標示は、全般的に溶融式標示より明るく見え、光源から 30m~45m の範囲では溶融式標示に比べると明らかに高い視認性を有している。

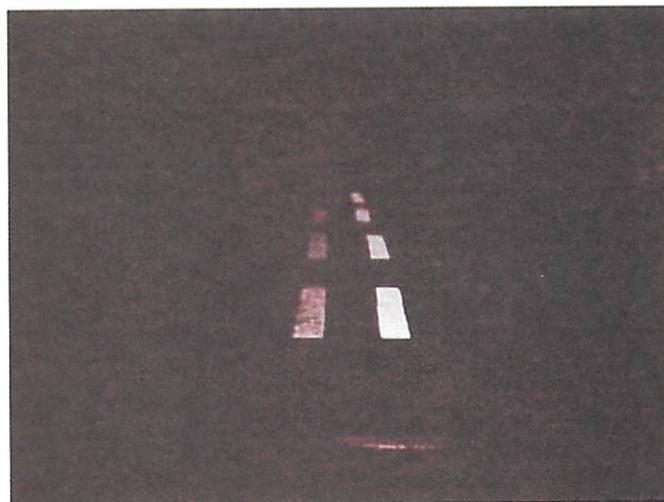
写真4.8 降雨時の比較

溶融式標示は、表面にほとんど水膜を形成しない状態であり、視認性が低下し光源から43mを超えると白線としての認識が困難であった。

貼り付け式標示は、光源から30mの始点から65mの終点まで、ほぼ視認できた。

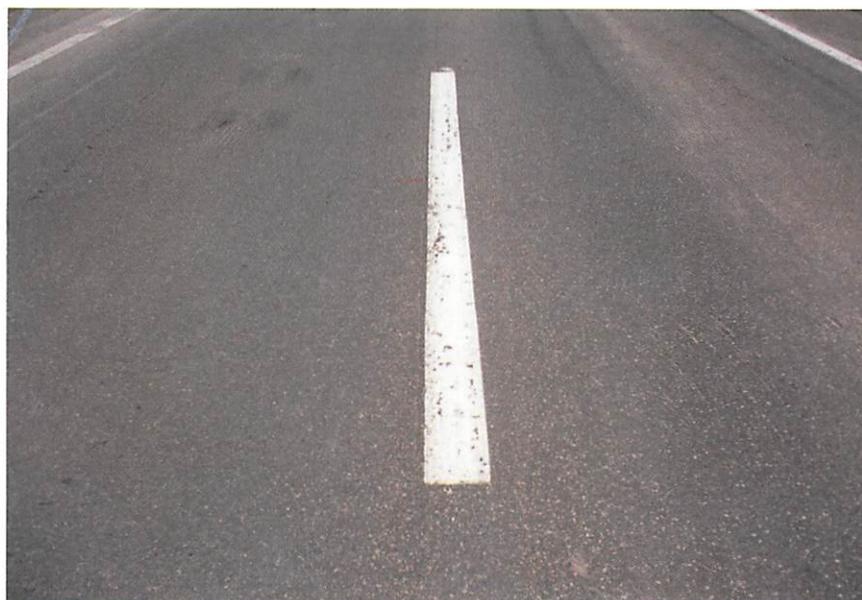
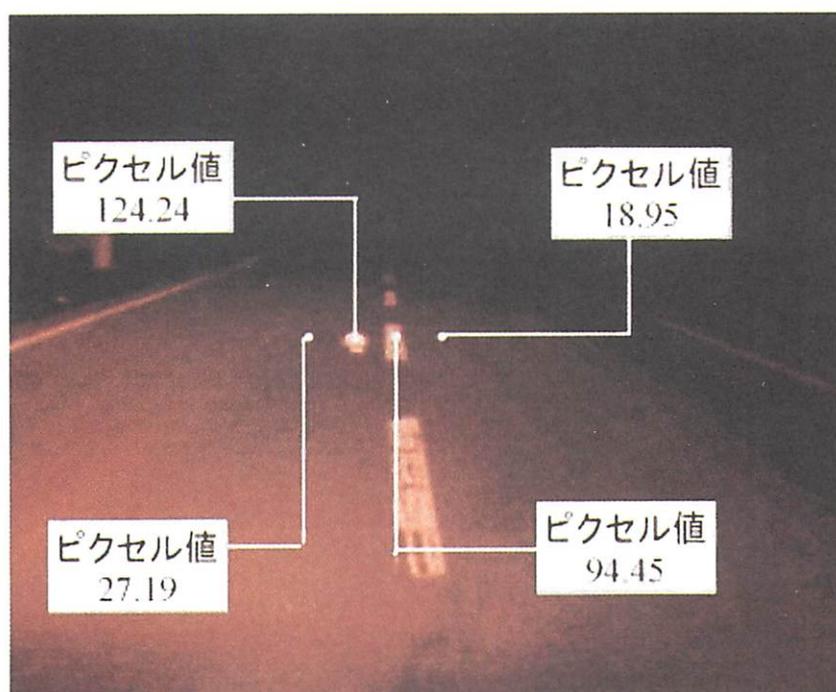
区画線の摩耗程度がこの程度であれば、テストピースの約70%の視認性を担保していると説明される。
