# 道路標示等の設置効果に関する 調査研究報告書

平成13年3月

社団法人 全国道路標識・標示業協会

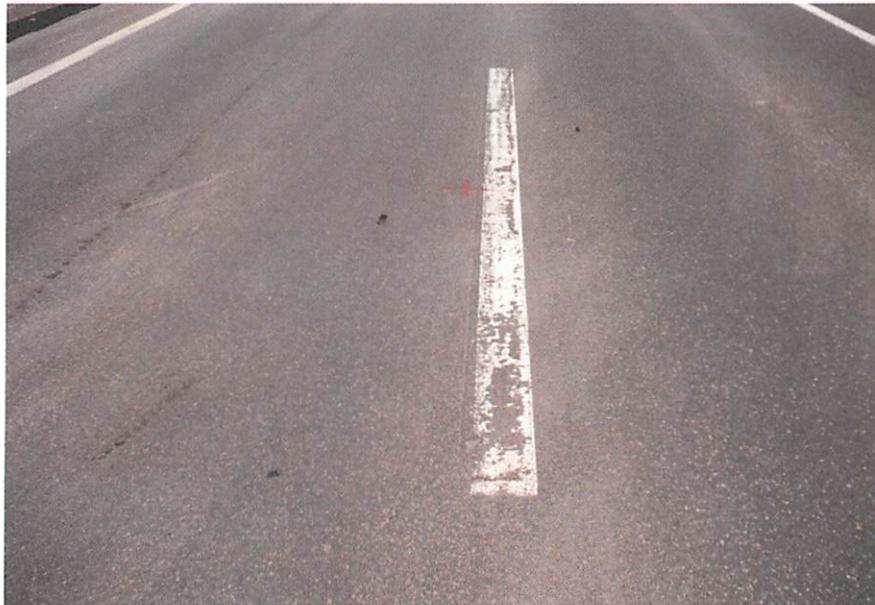
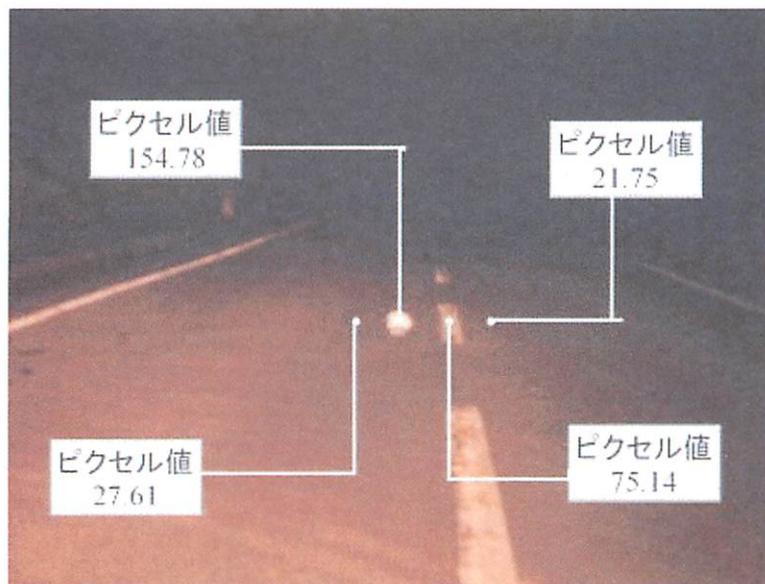
区画線の摩耗がこの程度であれば、テストピースの約40%の視認性を担保している」と説明される。

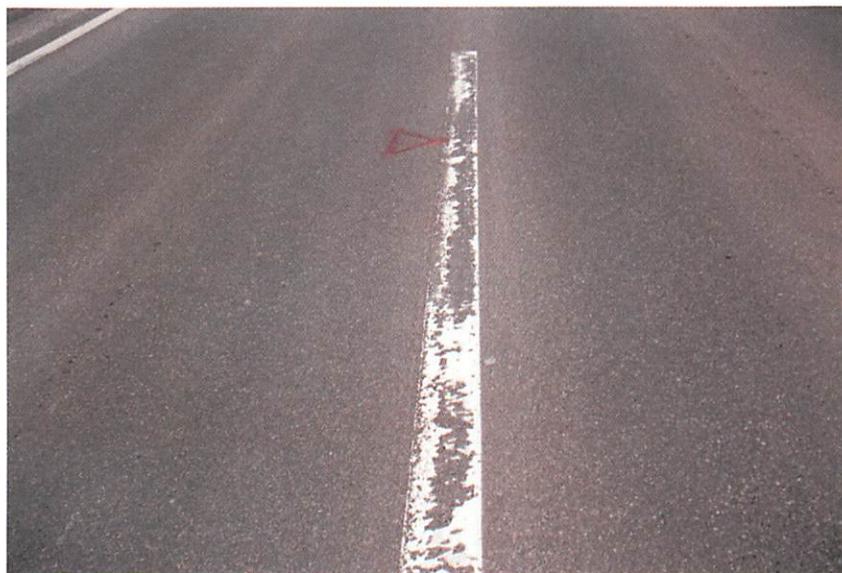
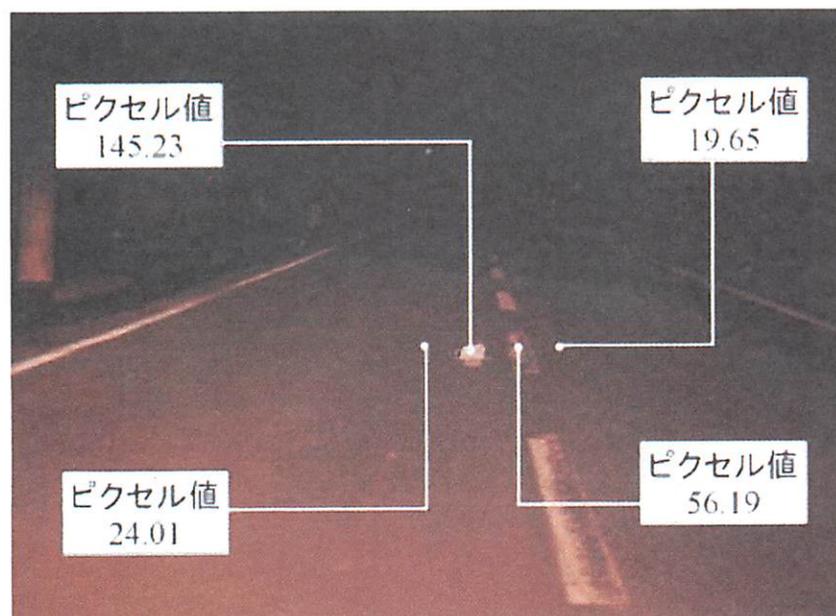
区画線の摩耗がこの程度であれば、テストピースの約30%の視認性を担保していると説明される。

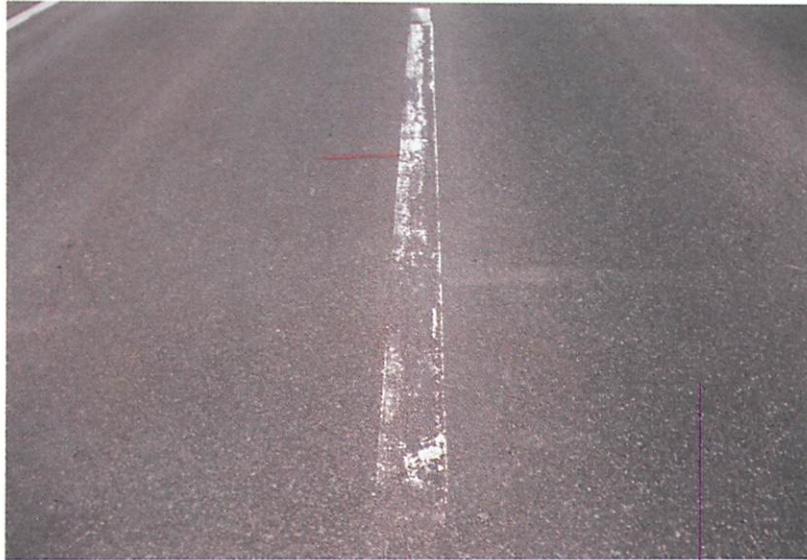
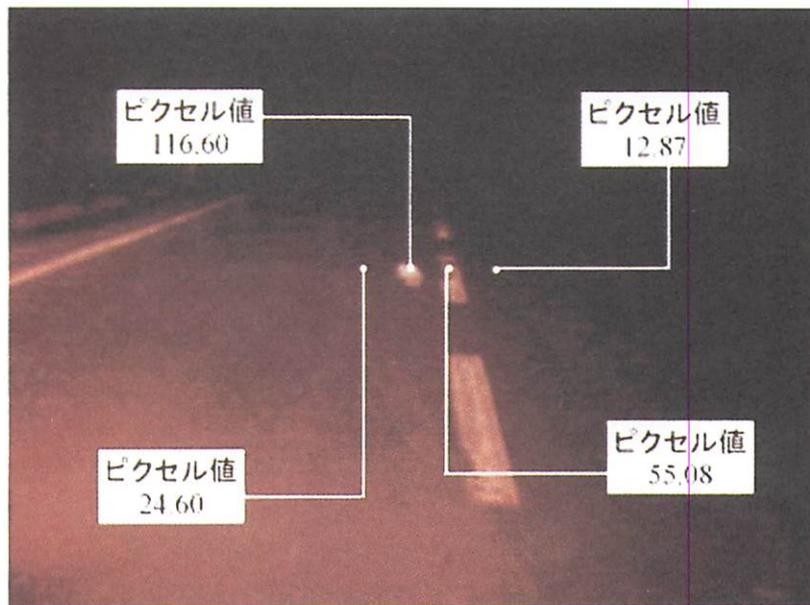
区画線が摩耗しており、テストピースの約13%の視認性を担保していると説明される。

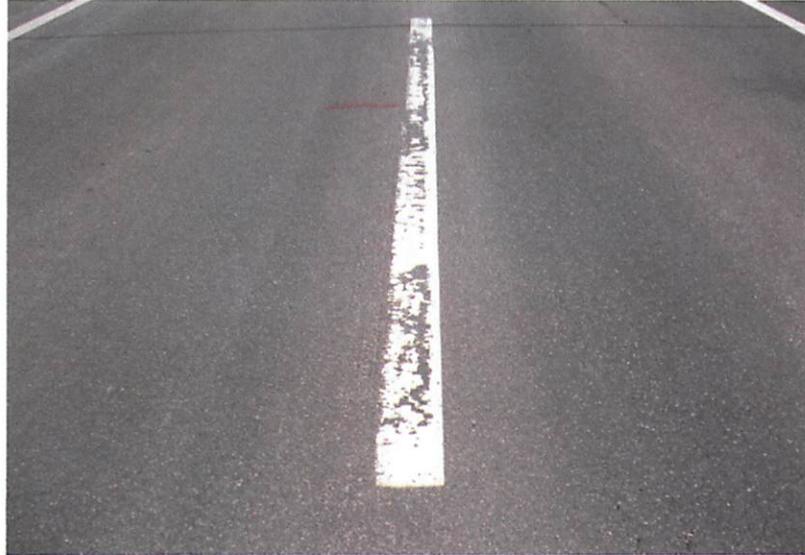
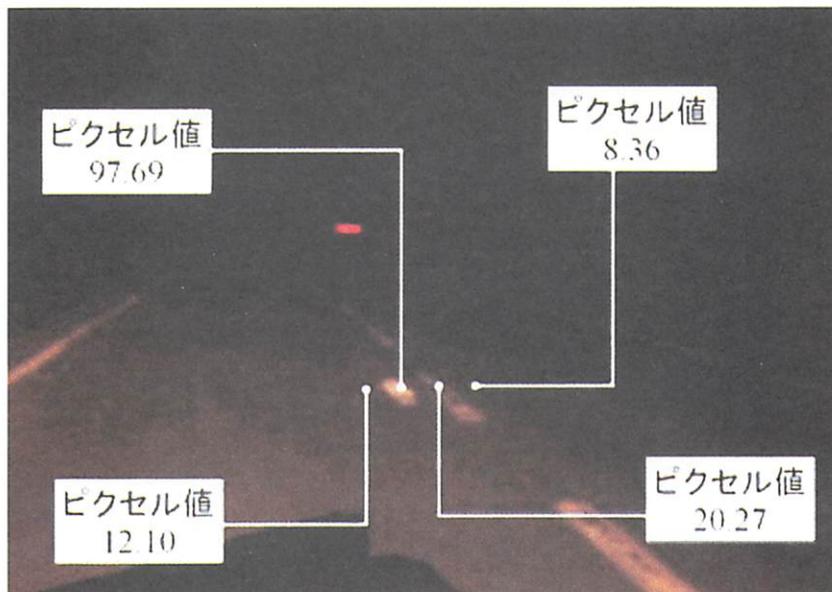
区画線がこの程度摩耗していれば、テストピースの約41%の視認性を担保している」と説明される。
