道路標識維持管理 マニュアル(案)

社団法人 全国道路標識・標示業協会

道路標識委員会

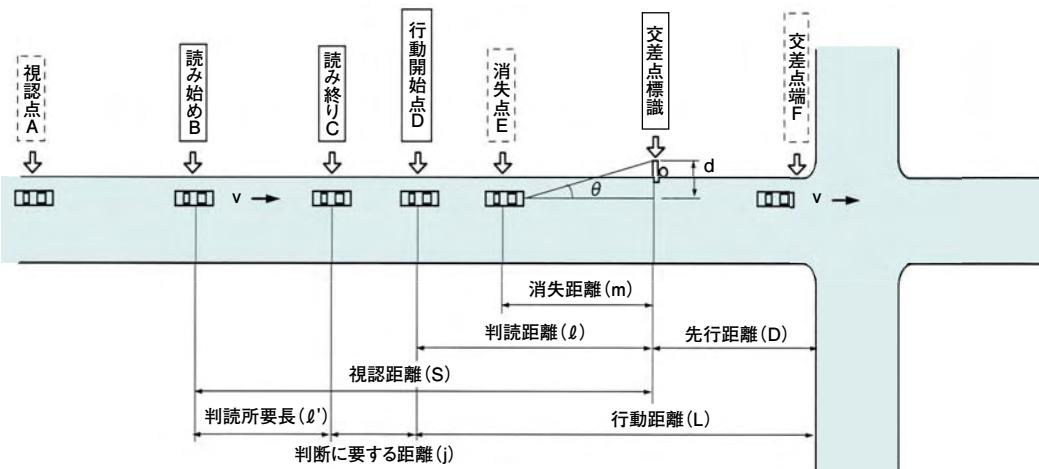
図3-1-1 標識に対するドライバーの行動

標識の設置位置については、図3-1-1の様に交差点の標識が視認できドライバーが車線変更に必要な距離を確保しなければならない。

消失距離 m (図3-1-1参照)

$$m = \frac{d}{\tan \theta} = \frac{3.8}{\tan 7^\circ} = 31 \text{ m}$$

d : 視点位置5-1.2=3.8m
θ : 進行方向線と標識最外線との作る角度(頭上式7°)

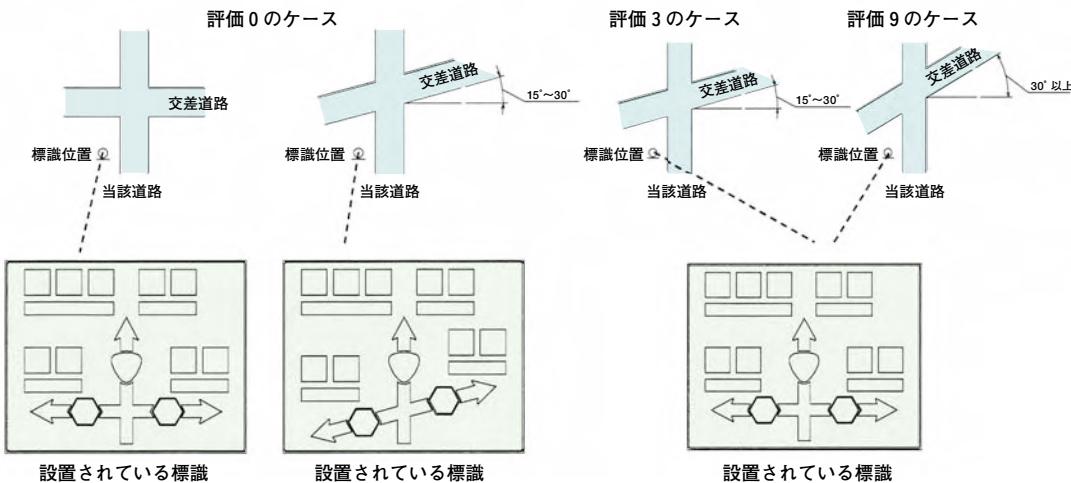
交差道路の交差角度は当該道路の交差点角度表示が、実態に近い表示であれば評価0である。

評価3、9については下図による。

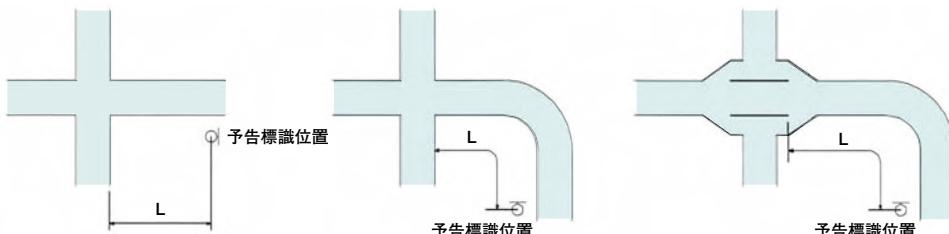
予告標識の距離表示については案内上の分岐点からの実測距離にて評価する。予告標識の距離表示の誤差が前後10m以内は評価0、前後25m未満は評価3、前後25m以上が評価9とする。

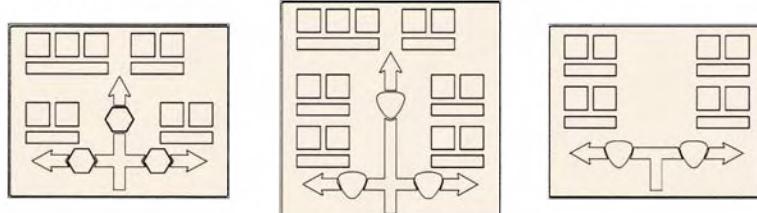
評価 0

合計6地名以内

交差道路の地名数は片側1～2地名とし、変則的な交差点については下記の表示例を参照。

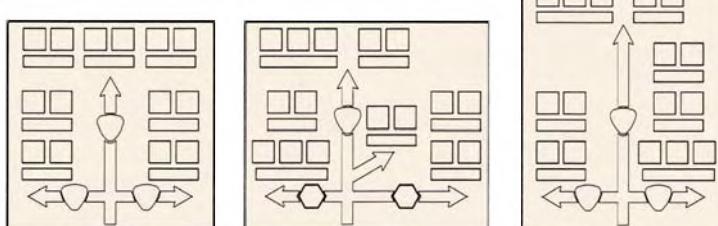
評価 3

合計7地名

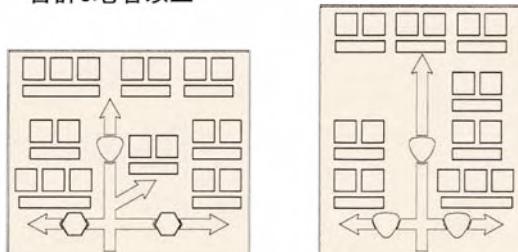
評価 9

合計8地名以上

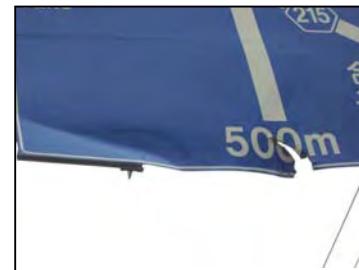
評価 9

スポット溶接部の剥離については、剥離数により標識板の強度に影響を及ぼすため剥離数と許容風速との関係を表 3-2-2、表 3-2-3 に示す。

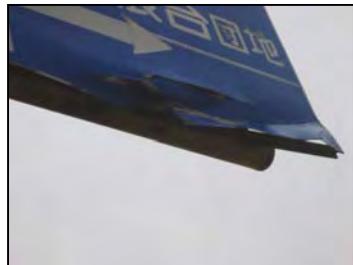
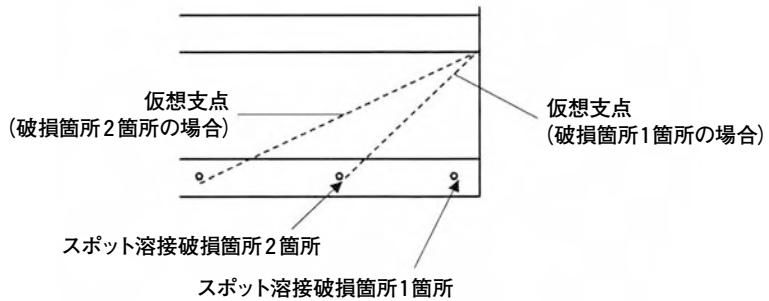
例：評価 9

●スポット溶接の剥離

結果より、端部のスポット溶接部が破断された場合は許容力と同等の荷重が作用され、端部とその隣の2箇所が剥離された場合においては、許容力の約1.6倍の荷重が1箇所に作用すると思われる。よって端部のみの剥離では緊急度は低く、2箇所の場合は緊急度が高いと想定できる。

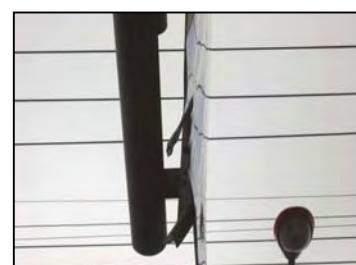
例：評価 9

表示板取付部の破損についても、表示板の破損同様通行車両との接触が原因とされることが殆どであり、落下の危険と強度的に不安定な状態となっていないかを着目点とする。

破損が認められ、落下の危険性がある場合評価 9 とする。

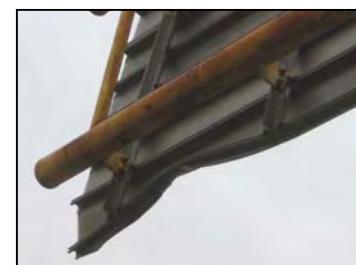
例：評価 9

取付金具は錆が耐久性に影響し、使用ボルトの表面処理が錆の進行に影響を及ぼす。そのため僅かに錆が発生している状態は、評価 3 とする。錆の発生が全体に及んでいる場合は、評価 9 とする。ボルトの交換を必要とする。

取付金具の錆

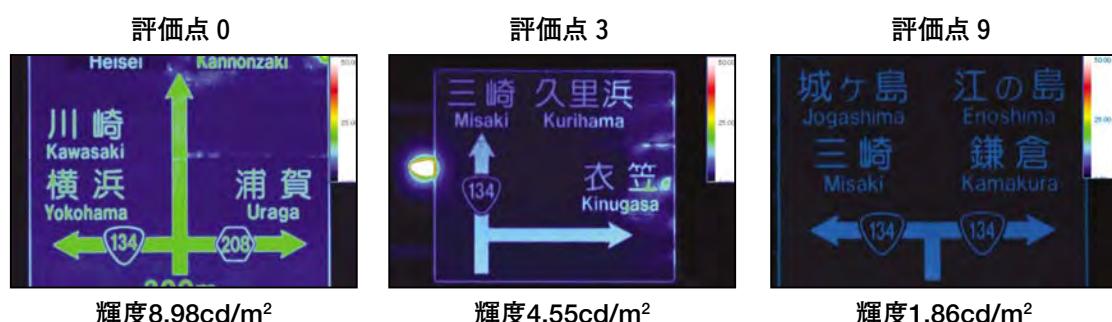
評価、測定誤差及びコストパフォーマンスを考慮し上記基準数値の70%を基に評価を行った。すなわち白色輝度8cd/m²以上を問題ない標識（評価点0）、3.5cd/m²以上～8cd/m²未満をやや問題あり（評価点3）、3.5cd/m²未満を問題があり取り替えを必要（評価点9）とした。評価点と写真を下記に示す。

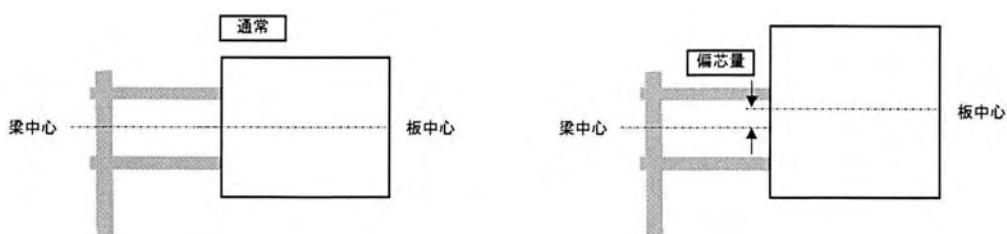
標識板取替え時に当初設置した板寸法より縦寸法が大きい場合、板下寸法を確保するため板を偏芯して設置しなくてはならない。この場合梁に偏芯荷重が働くため、梁が強度不足となることがある。この場合は評価9とする。梁サイズと強度不足となる偏芯量を表3-3-2に示す。

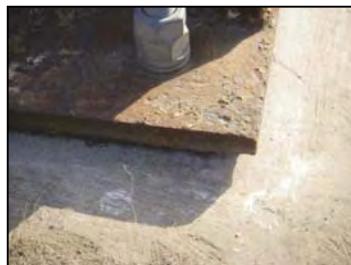
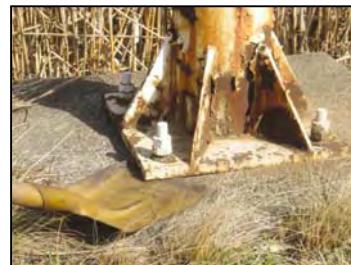
柱脚部の変形については、ベースプレートに変形が発生しているか、リブプレートの溶接部にクラックが発生しているかを判定する。変形及び溶接クラックが発生している場合や基礎面とベースプレートが密着していない場合は評価9とする。

基礎面とベースプレートの隙間 評価9

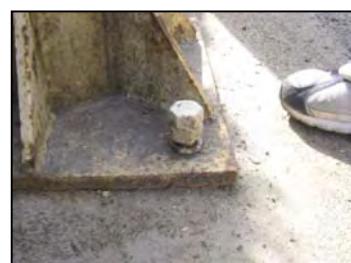
アンカーボルトに変形が発生している場合やナットの緩み、一部ナットが欠落している場合は評価9とする。

アンカーボルト（ナット）の緩み 評価9

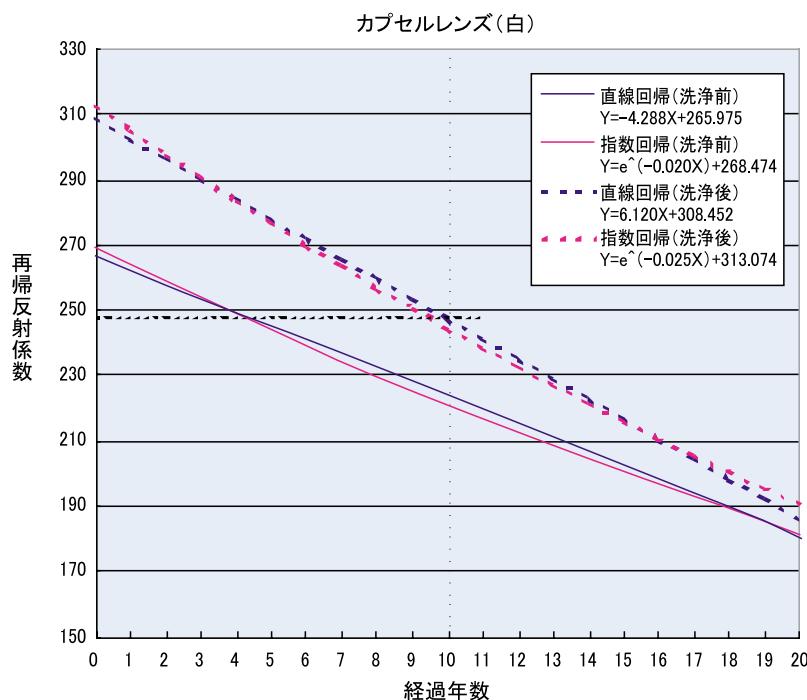
図-1 反射性能低下曲線

封入レンズとカプセルレンズについて、既設標識（9路線で計566基の標識）に関する性能低下の調査検討を行っている。そのうち、カプセルレンズの白色部分の性能低下について整理したデータをグラフ化したものを以下に示す。

反射性能の経年による低下について下記の回帰式が得られている。

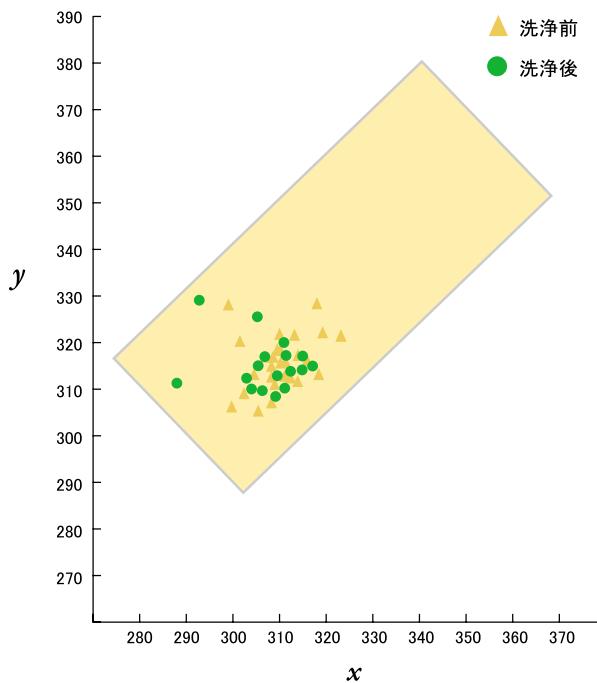
図-2 色度調査結果

色度調査結果では、カプセルレンズの色は経年しても洗浄前後においてほとんど色度規格範囲内に有ることが確認された。

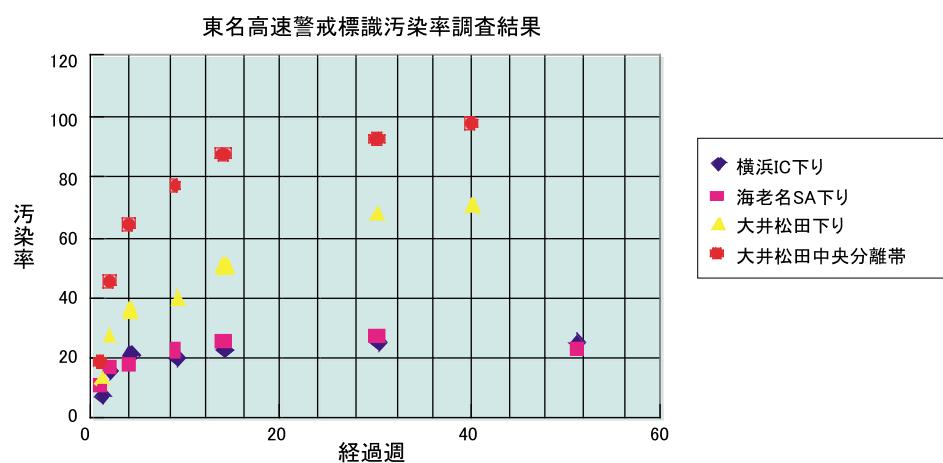
図-3 横浜管理事務所管内警戒標識汚染率調査結果

横浜管理事務所管内において大井松田地区の標識汚染が激しく、汚染は年を通して進行し反射性能はほとんど失われる状態であった。これに対し、横浜IC、海老名SAでは約1ヵ月間汚染は急激に進行したが、その後は平衡状態に達しその後の汚染の進行は認められなかった。横浜、海老名地区に対し、大井松田地区は交通量が約60%しかないにもかかわらず汚染の進行が激しかったのは、その地形の差によるものと考えられた。

すなわち大井松田地区では縦断勾配が4～4.8%と非常に大きいのに加え、切り土構造で排気ガスが滞留する地形となっているため汚染が進行したのに対し、横浜、海老名地区は開けた地形のため排気ガスの滞留が少なく、汚染の進行がある程度進むと雨等の自然浄化作用との間に平衡状態が成り立つものと推定された。なお、標識の汚染物質を分析の結果大部分が排気ガスであることが確認されている。

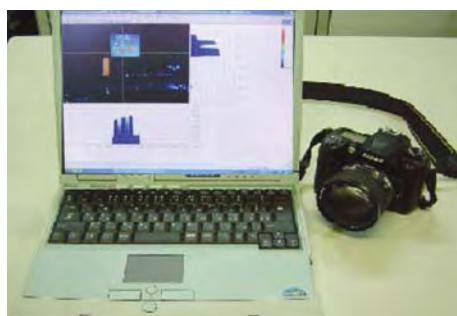
反射輝度測定用デジタルカメラ
及びPC（解析用ソフト）

通常、ドライバーはヘッドライトをロービームにして走行しているためロービームによる標識の輝度を測定することにより、標識がドライバーからどのように見えているかを認識することが可能となる。

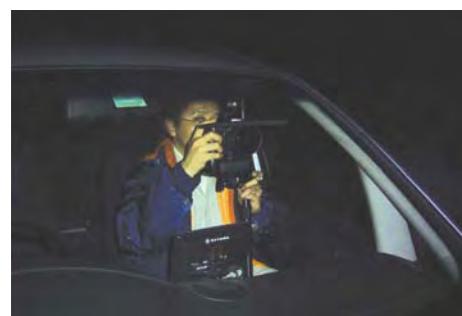
反射輝度測定用デジタルカメラ撮影

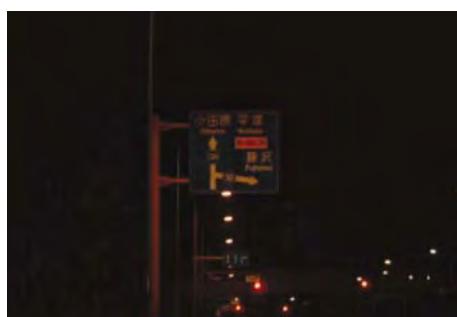
測定画像例

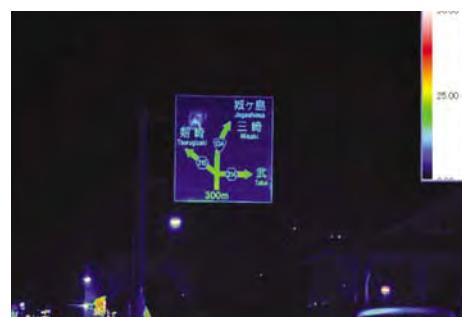
解析画像例

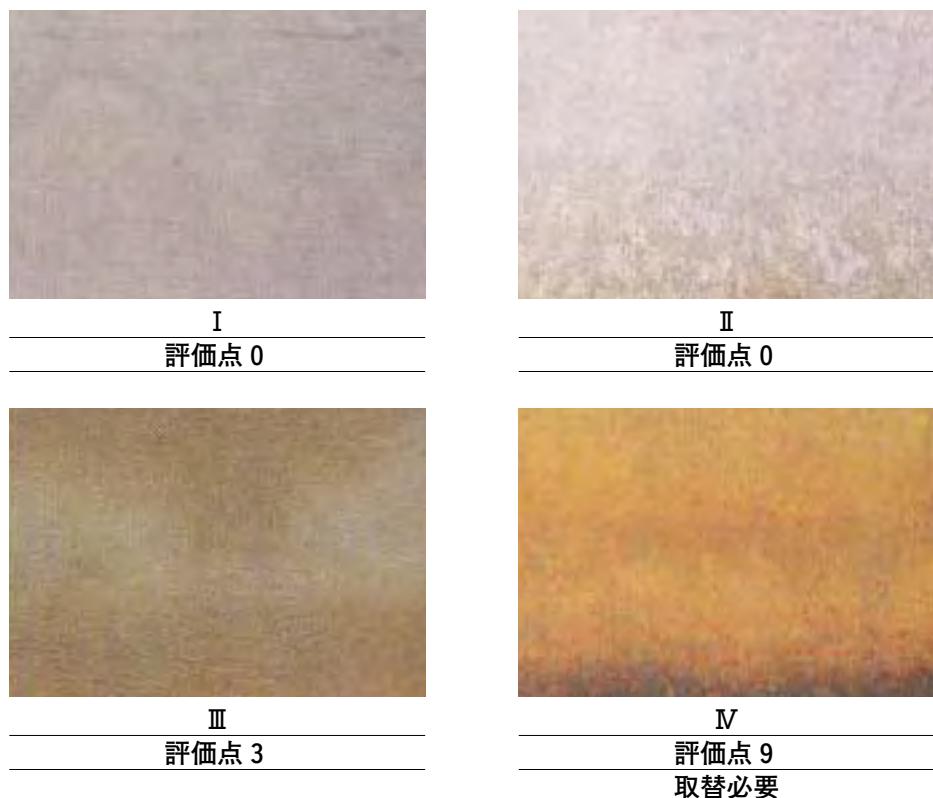
図一 4 溶融亜鉛メッキ皮膜の組織

溶解亜鉛メッキ皮膜の組織は、 η （イータ）層と呼ばれる亜鉛層及び亜鉛鉄との合金層から成っています。合金層は ς （ツェータ）層、 δ_1 （デルタワン）層と呼ばれる二つの層に大別されます。合金層の鉄の含有量は鉄素地に近いほど多く、 ς 層で6%程度、 δ_1 層で7～11%です。

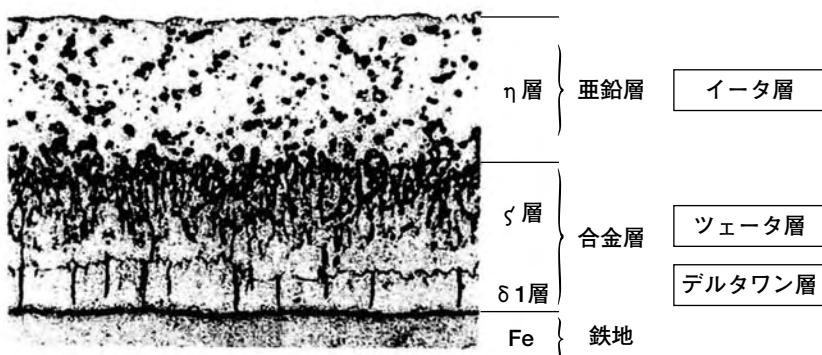
- I イータ層（亜鉛層）が残っている状態。銀色あるいは灰色を示す。
- II イータ層（亜鉛層）の劣化が進み、ツェータ層が局部的に露出した状態。部分的にやや褐色または黒褐色を示す。
- III イータ層（亜鉛層）が減耗し、ツェータ層が全面的に露出した状態。全面的に褐色または黒褐色を示す。
- IV ツェータ層の劣化が進みデルタワン層との混昌部分、あるいはデルタワン層が露出した状態。赤褐色または斑点状に赤褐色を示す。

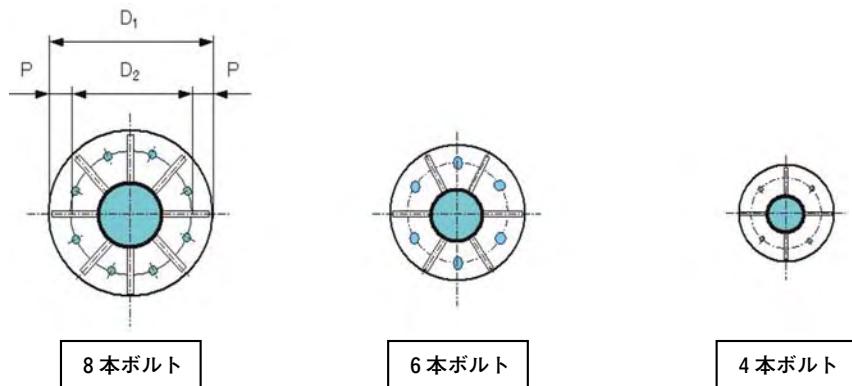
【解説資料】 5-7 フランジボルト欠損時の許容風速

ボルトの算定 8本

$$Z = 4 \cdot A_0 \cdot [D_2 \cdot \sin(\frac{180}{n})]^2 + 4 \cdot A_0 \cdot [D_2 \cdot \cos(\frac{180}{n})]^2$$
